# Tips från packningsexperten

## Motorhaveri – ligger skulden hos topplockspackningen?

# Genomblåsning

## Förstörd topplockspackning på personbilar

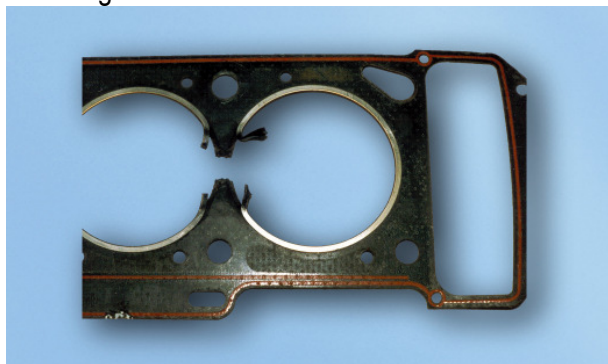
Tätningmaterial mellan kompressionsrum ett och två genombränt.

Packningen var inte tillräckligt komprimerad vid det förstörda området p.g.a. att det föreskrivna åt-dragningsmomentet inte åtföljts eller att man använt de gamla topplocks-bultarna, vilket resulterade i en blåst topplockspackning. Överhettning förstörde sedan tätningmaterialet.

- Motorkomponenter ej plana; tätningmaterialet deformerat på block och topp.
- Motorinställningar ej korrekta vilket resulterat i överhettning.

Följ de specificerade monteringsanvisningarna noga.

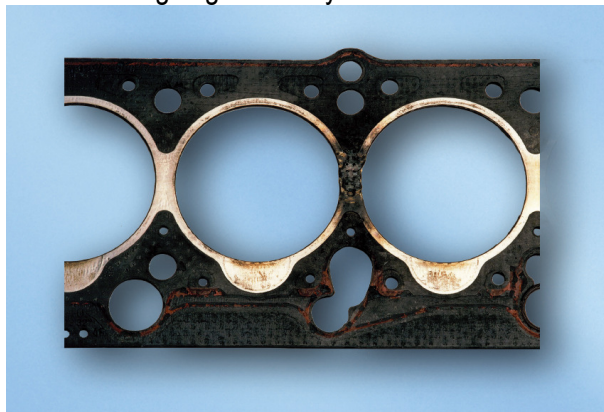
Förbränningsrummets fals och mjukmaterial mellan cylinder tre och fyra sönderbränt. Början på svart missfärgning mellan cylindrarna.

Okontrollerad förbränningsprocess ledde till överhettning och slutligen nedbrytning av tätningmaterialet.

Kontrollera noga insprutningsventilernas täthet innan montering.  
Kontrollera insprutningssystemets inställningar efter montering.
