TSI 01/10

Motorhaveri –

Topplöckspackningens fel?

Förstörd 2-lagers metallpackning för motorcyklar

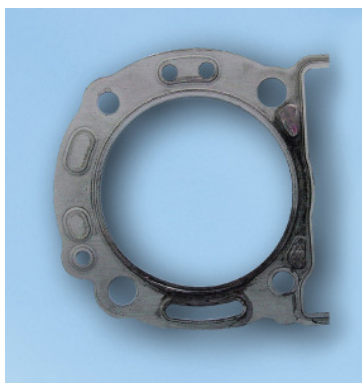
Stopplager, blocksida

Stopplagret av metall samt det funktionella lagret uppvisar betydande svart missfärgning vid kylkanalen. Gas har läckt mellan stopplagret och det funktionella lagret.

För lågt åtdragningsmoment, vilket genererar otillräcklig kompression av tätningen.

- Ej plana motorkomponenter (deformerade genom överhettning).

Tillse att korrekt åtdragningsmoment anbringas vid montering.
