TSI 04/10

Tips från packningsexperten

Motorhaveri – Topplockspackningens fel?

Gasgenomblåst packning

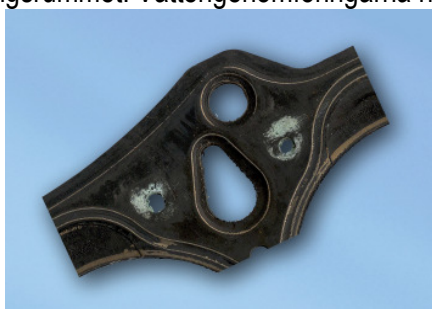
Haveri på grund av ökat tryck i kylsystemet

Tydliga linjära fördjupningar kan ses vid vattenkanalerna. Dessa kommer från topplockets tätningssyta och löper i riktning mot förbränningsrummet. Vattengenomföringarna har en tydlig ljus missfärgning.

Topplockets tätningssyta har inte bearbetats tillräckligt eller inte alls, vilket resulterat i en genomblåsning av kompressionsgaser in i kylsystemet med överhettning som följd (tryckhöjning).

- Kylsystemet otillräckligt luftat, otillräcklig cirkulation.
- Stopp i kylsystemet (vattenpump, termostat, fläkt).
- Högt avgasbaktryck orsakade överhettning (d.v.s. defekt katalysator).

Kontrollera tätningssytorna mycket noga innan montering samt kontrollera att toppen är helt plan. Om nödvändigt skall ytorna planas av specialist.

R_z	15-20 μm	11 μm	11-20 μm
R_{max}	20-25 μm	15 μm	15-20 μm
W_t		8-10 μm
