TSI 06/10

# Tips från packningsexperten

## Motorhaveri – Topplockspackningens fel?

# Gasgenomblåst packning

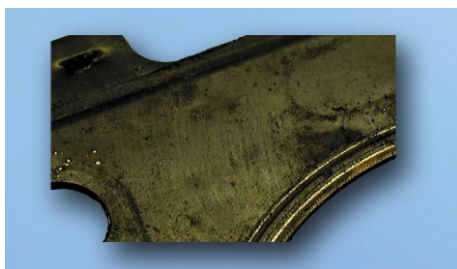
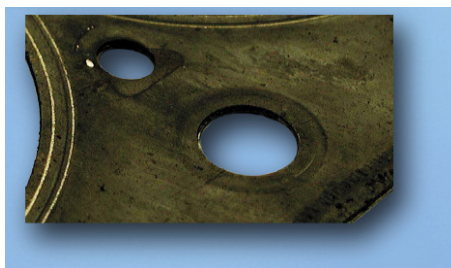
Tydliga linjära fördjupningar kan ses på flerlayers metal-elastomer packningen. Dessa kommer från topplockets tätningsyta och löper i riktning mot förbränningsrummet.

Topplockets tätningsyta har inte bearbetats tillräckligt eller inte alls, vilket resulterat i en genomblåsning av kompressionsgaser in i kylsystemet med överhettning som följd (tryckhöjning).

- Kylsystemet otillräckligt luftat, otillräcklig cirkulation.
- Stopp i kylsystemet (vattenpump, termostat, fläkt).
- Högt avgasbaktryck orsakade överhettning (d.v.s. defekt katalysator).

Kontrollera tätningsytorna mycket noga innan montering samt kontrollera att toppen är helt plan. Om nödvändigt skall ytorna planas av specialist.

$R_z$	15-20 $\mu\text{m}$	11 $\mu\text{m}$	11-20 $\mu\text{m}$
$R_{\text{max}}$	20-25 $\mu\text{m}$	15 $\mu\text{m}$	15-20 $\mu\text{m}$
$W_t$		8-10 $\mu\text{m}$
