TSI 08/10

Выход двигателя из строя –
виновата прокладка ГБЦ?

Превышение термических нагрузок на прокладки ГБЦ старого типа (металл – мягкий материал)

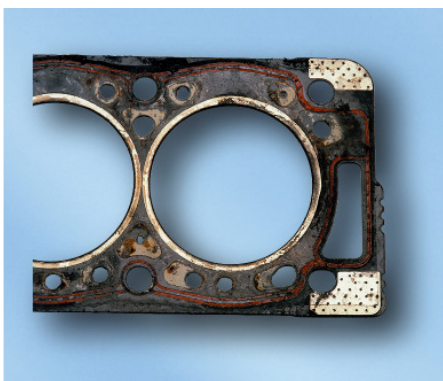
В области водяных каналов мягкий прокладочный материал сильно вздулся.

После сборки двигателя не был достаточно удален воздух из системы охлаждения. Произошел перегрев двигателя из-за слишком высокой температуры охлаждающего средства. Образование пара привело к вздутию мягкого материала прокладки в области водяного канала. В результате мягкий материал прокладки отделился от металлической основы.

- Водяной насос или термостат функционально ограничивают циркуляцию охлаждающего средства.
- Известковый налет ограничивает прохождение воды в системе охлаждения (например, в радиаторе).
- Была использована присадка для охлаждающего средства, не рекомендованная изготовителем двигателя.

После монтажа тщательно удалить воздух из системы охлаждения.
