Etanchéité de composants de moteur – défauts dus à un mauvais serrage de vis

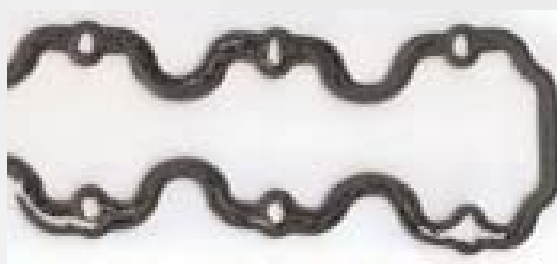
Il arrive souvent que des joints, par ex. du couvre-culasse et du carter d'huile, subissent un couple de serrage trop élevé lorsque l'on essaie par exemple de comprimer ainsi des composants déformés. Démarche partant du principe : plus le couple est élevé, plus la liaison est étanche.

Le résultat obtenu est tout sauf satisfaisant. Composé de matière synthétique élastomère ou de matière molle de haute qualité, le joint ne supporte pas la force appliquée. Il s'abîme et provoque des fuites.

Joint de couvre-culasse en caoutchouc-liège

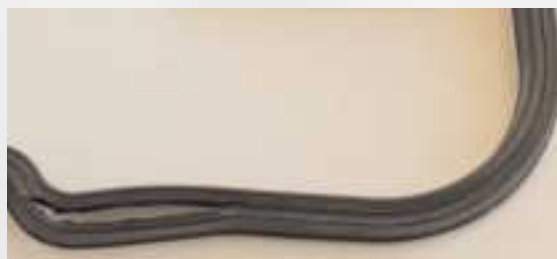
Joint de carter d'huile en élastomère

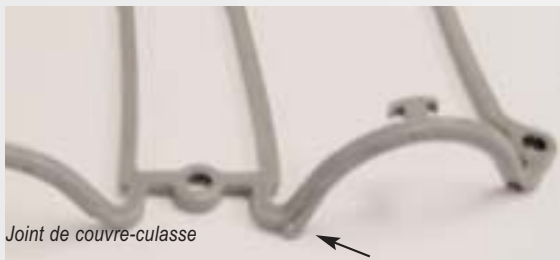
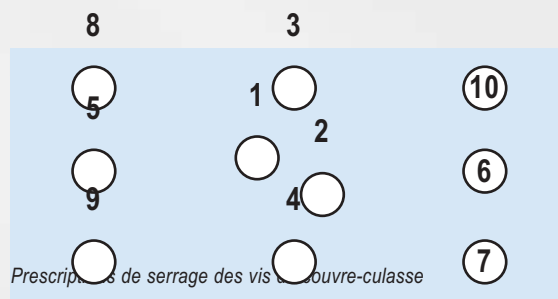
Après une courte période d'utilisation, le joint de couvre-culasse de ce moteur a été endommagé sur l'arc élastomère (voir flèche) sous l'effet de trop hautes forces de compression.

Si le couple de serrage prescrit

1^{ère} phase : 1 - 3 Nm

2^e phase : mise en température d'env. 15 min

3^e phase : 6 - 8 Nm

avait été appliqué, ce dommage ne se serait pas produit.

Lors du montage des composants, procédez toujours conformément aux instructions fournies et vérifiez l'état des plans de joint. Ce n'est qu'à cette condition que le joint remplira les attentes.
