# Tipps vom Dichtungsprofi

## Motorausfall – ist die Zylinderkopfdichtung schuld?

# Gasübertritt

## Ausfall der 2-Lagen-Metaldichtung für Motorrad

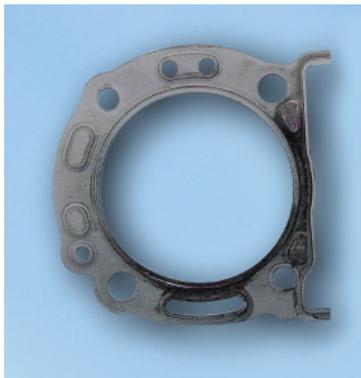
Stopperlage, blockseitig

Die metallische Stopperlage und die Funktionslage zeigen deutliche Schwarzfärbung zum Kühlkanal. Eine Gasleckage entsteht zwischen der Stopperlage und Funktionslage.

Nicht ausreichende Klemmkräfte durch zu geringen Schraubenanzugsmoment, dadurch entstand eine ungenügende Dichtpressung.

Bei der Montage darauf achten, dass die vorgeschriebenen Montagevorschriften der Schraubenanzugsmomente unbedingt eingehalten werden
