## Caso práctico

Avería del motor: ¿es la junta de culata la causante?

# Fuga de gases

Avería de la junta de metal de 2 capas en motocicleta

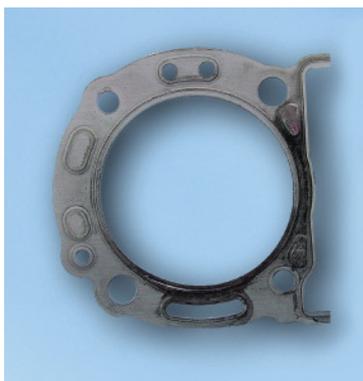
La lámina metálica soporte « stopper » y la lámina funcional muestran un claro ennegrecimiento hacia el canal de refrigeración. Entre la lámina soporte « stopper » y la lámina funcional se produce una fuga de gas.

Lámina soporte « stopper »,  
lado del bloque

El par de apriete de los tornillos fue insuficiente, por lo que no se alcanzó la suficientemente la compresión para realizar la función estanca de la junta.

En el montaje es absolutamente necesario atenerse a las instrucciones de montaje especificadas de los pares de apriete para los tornillos.

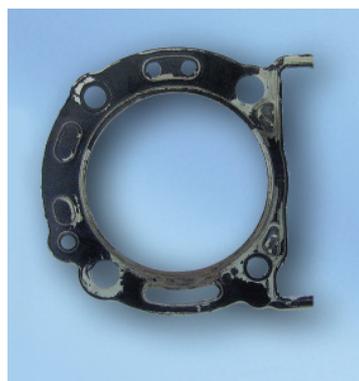
Lámina funcional,  
lado de culata
