# Conseils de votre spécialiste en joints

## Domage moteur – le joint de culasse est-il en cause?

# Fuite de gaz sur le joint

## Défaillance par montée en pression dans le système de refroidissement

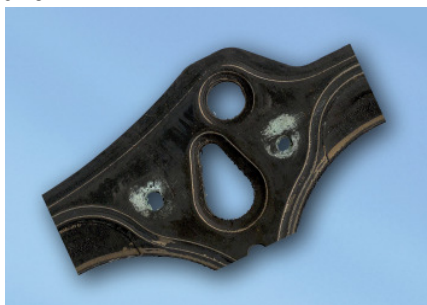
Dans la zone des conduits d'eau, de nettes empreintes rectilignes. Elles proviennent du plan d'étanchéité de la culasse et se dirigent vers la chambre de combustion. Les passages d'eau présentent une nette coloration claire.

La structure superficielle de la culasse n'a pas été suffisamment, voire pas du tout usinée. C'est ce qui a provoqué un passage de gaz de combustion dans le circuit de refroidissement et une contrainte thermique excessive (montée en pression).

- L'air dans le système de refroidissement n'a pas été complètement purgé, d'où absence de circulation du réfrigérant
- Interruption du circuit de refroidissement (pompe à eau, thermostat, ventilateur)
- La contre-pression élevée des gaz d'échappement a provoqué une surchauffe du moteur (par exemple catalyseur défectueux).

Avant le montage, vérifiez très soigneusement la qualité et l'aspect du plan d'étanchéité et assurez-vous de la planéité de la culasse. Le cas échéant rectification plane dans un atelier spécialisé.
