TSI 04/10

Wskazówki od eksperta w dziedzinie uszczelnień

Uszkodzenie silnika – winna uszczelka głowicy cylindrów? Przedmuchy gazów spalinowych Uszczelka metalowa, wielowarstwowa Metaloflex® Uszkodzenie spowodowane wzrostem ciśnienia w systemie chłodzenia silnika

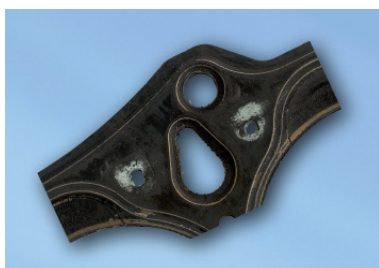
Na uszczelce, w obszarze kanałów wody są widoczne wyraźne ślady w formie linii. Pochodzą one z powierzchni uszczelniającej głowicy i biegną w kierunku komór spalania. Kanały wody odznaczają się wyraźnym jasnym przebarwieniem.

Struktura powierzchni głowicy została niewłaściwie obrabiona (lub nie była obrabiona w ogóle). To spowodowało, przedmuchy gazów spalinowych do układu chłodzenia silnika i jego termiczne przeciążenie (wzrost ciśnienia)

- Układ chłodzenia nie został całkowicie odpowietrzony, co spowodowało brak cyrkulacji środka chłodzącego
- Układ chłodzenia uszkodzony (pompa wody, termostat, wentylator)
- Wysokie ciśnienie zwrotne gazów spalinowych spowodowało przegrzanie silnika (np.: uszkodzony katalizator)

Przed montażem uszczelki głowicy, sprawdzić starannie jakość powierzchni roboczej głowicy oraz jej splanowanie. W razie konieczności oddać głowicę do szlifowania w zakładzie specjalistycznym.

Para- metr	Metal materiał miękki	Metalowa warstwowa	Metal- elastomer
R _z	15 - 20 µm	11 µm	11 - 20 µm
R _{max}	20 - 25 µm	15 µm	15 - 20 µm
W _t	8-10 µm
