Tipps vom Dichtungsprofi

Undichtigkeiten im Druckölbereich nach kurzer Laufzeit

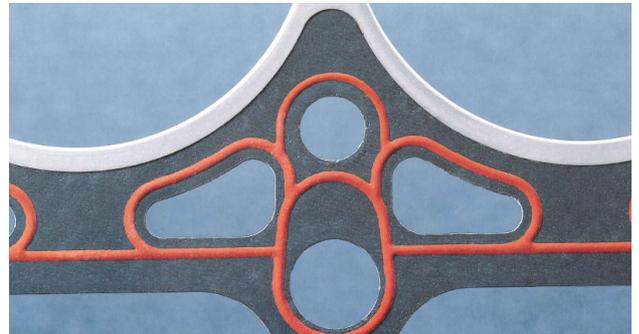
Bild 1: Druckölbereich mit roter Elastomerbeschichtung

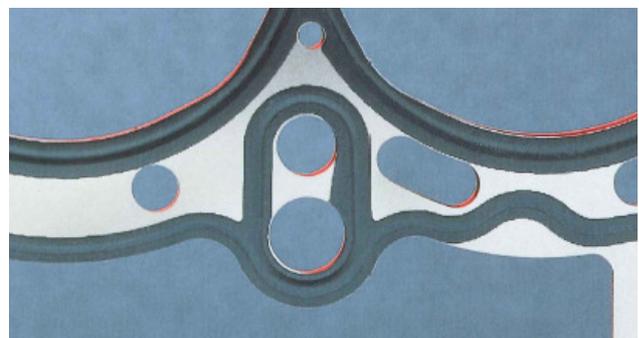
Bild 2: Druckölbereich mit metallischer Sicke unter der schwarzen Beschichtung

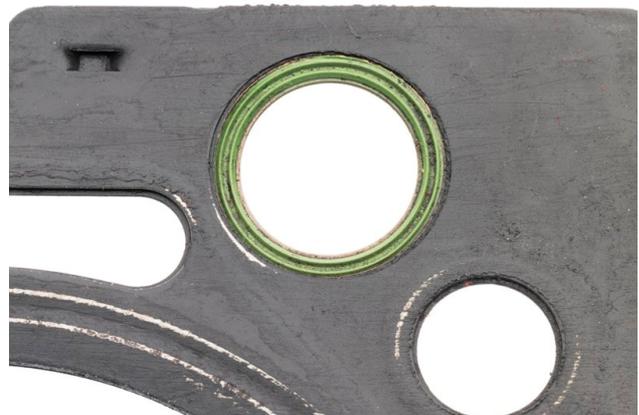
Bild 3 zeigt eine Zylinderkopfdichtung, bei der es nach kurzer Laufzeit zu Undichtigkeiten im Druckölbereich kam. Hier wurde zum elastomeren Dichtelement zusätzlich ein chemisches Dichtmittel aufgetragen. Dies ist nicht fachgerecht. Dadurch ist die Dichtfläche des Zylinderkopfes durch Unsauberkeiten in einem Zustand, der die Dichtfunktion nach kurzer Betriebszeit scheitern lässt. An den Einpressungen (Riefen) auf der Zylinderkopfdichtung ist dies deutlich zu sehen.

Bild 3 Unsauberkeiten durch das chemische Dichtmittel am äußeren Rand des grünen, elastomeren Dichtelements und auf der Dichtfläche

Generell wird bei der Montage der Zylinderkopfdichtung keine Dichtmasse verwendet, es sei denn, der Motorenhersteller schreibt dies ausdrücklich für einen genau definierten Bereich vor. Die Oberflächengüte und der Verzug der Dichtflächen müssen sorgfältig überprüft werden. Der Motoreninstandsetzungs-Fachbetrieb übernimmt das Planschleifen des Zylinderkopfes. Er verfügt über die dafür notwendigen Präzisionsmaschinen.
