Conseils du spécialiste des joints

Défauts d'étanchéité dans la zone soumise à l'huile sous pression après une courte durée

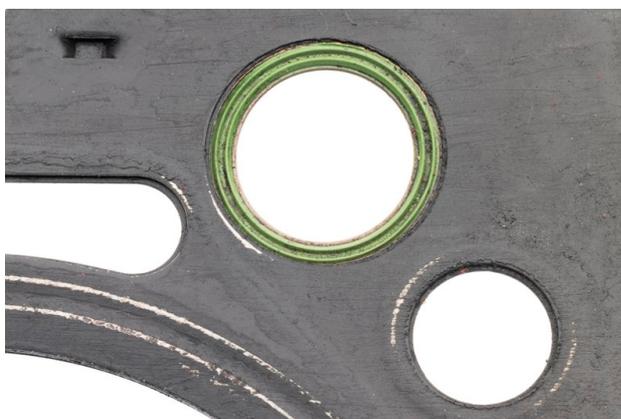
La figure 3 est un joint de culasse présentant, après une courte durée, des défauts d'étanchéité dans la zone soumise à l'huile sous pression. Un matériau d'étanchéité chimique a ici été appliqué en plus de l'élément d'étanchéité élastomère. Cette méthode n'est pas appropriée. Cela entraîne un encrassement tel de la surface d'étanchéité opposée de la culasse que la fonction d'étanchéité n'est plus assurée après une courte durée de fonctionnement. On peut le voir clairement aux empreintes (rainures) situées sur le joint de culasse.

Fig. 3 : Encrassement dû au matériau d'étanchéité chimique sur le bord extérieur de l'élément d'étanchéité élastomère vert et sur la surface d'étanchéité

En règle générale, aucune pâte à joint n'est utilisée lors du montage du joint de culasse, sauf si le fabricant de moteur le précise expressément pour une zone bien définie du moteur. La qualité de la surface et la déformation des surfaces d'étanchéité doivent être soigneusement vérifiées. Le personnel spécialisé dans l'entretien des moteurs se charge de rectifier la planéité de la culasse. Il dispose des machines de précision nécessaires à cet effet.
