TSI 05/09

Советы от профессионала по уплотнениям Потеря герметичности в области масляных каналов при малом сроке эксплуатации

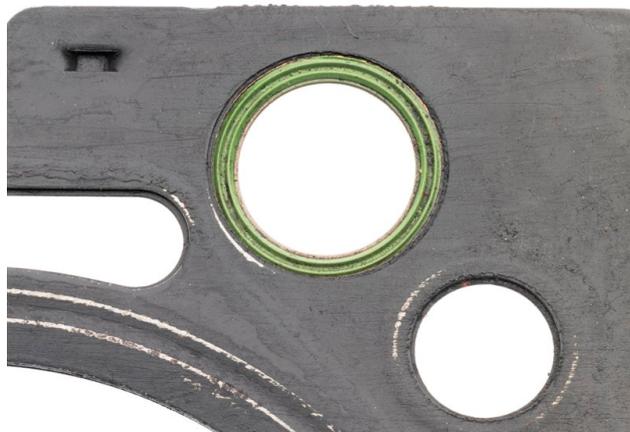
На рис. 3 изображена уплотнительная прокладка ГБЦ, потерявшая герметичность в области масляных каналов после короткого срока эксплуатации. В дополнение к эластомерному уплотнительному элементу был нанесен герметик. Это неправильно. В результате противоположная уплотняемая поверхность головки цилиндров загрязняется, что через короткое время приводит к потере герметичности. На прокладке ГБЦ четко видны напесовки (риски).

Рис. 3. Загрязнения герметиком по внешнему краю зеленого эластомерного уплотнительного элемента и на уплотняемой поверхности.

При монтаже прокладок ГБЦ герметики обычно не применяются, если только производитель не предписывает их нанесение в определенной области. Необходимо тщательно проверить качество поверхности и отсутствие деформации уплотняемых поверхностей. Плоское шлифование головки цилиндров выполняет профессиональная ремонтная мастерская. У нее имеются необходимые для этого прецизионные станки.
