05/14

Remplacement du joint de culasse

Mercedes-Benz

OM 457 | OM 460

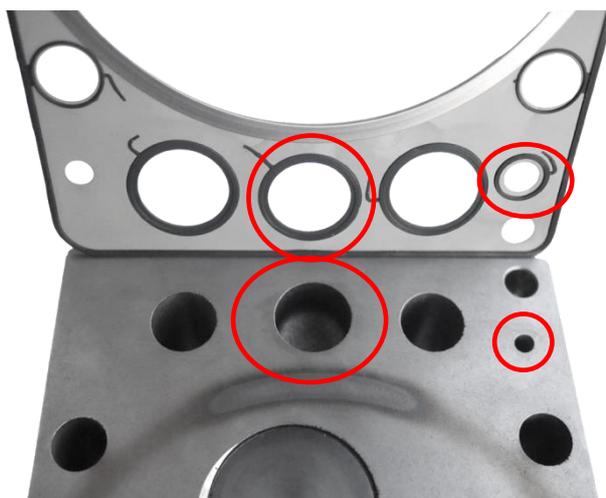
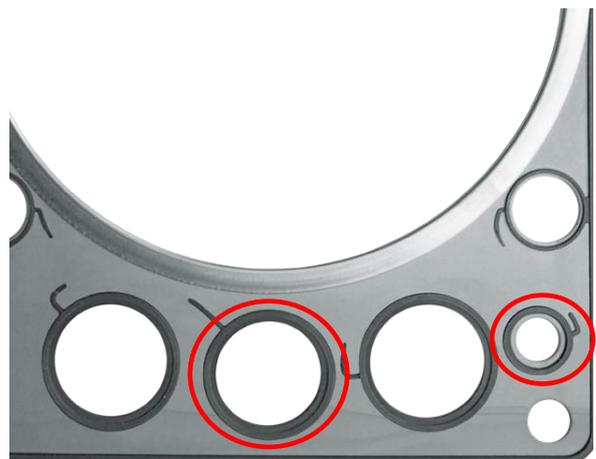
Jusqu'au numéro de moteur 085588, les culasses montées ont une surface d'étanchéité lisse sans rainures.
(Joint de culasse

462.451 - hauteur des profils d'étanchéité élastomères : 1,8 mm)

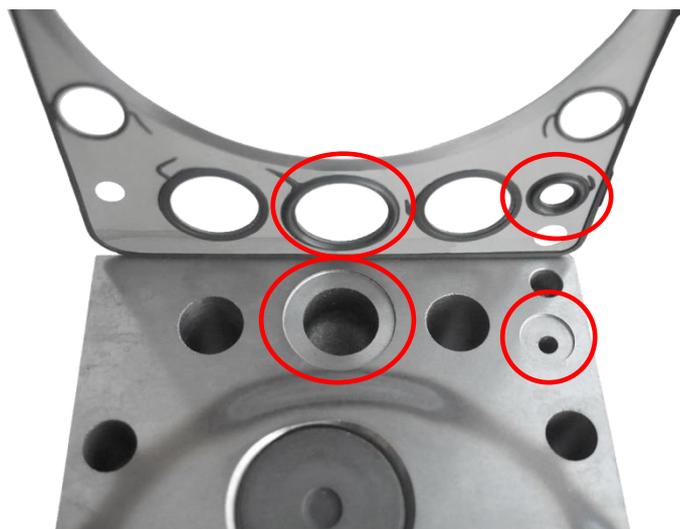
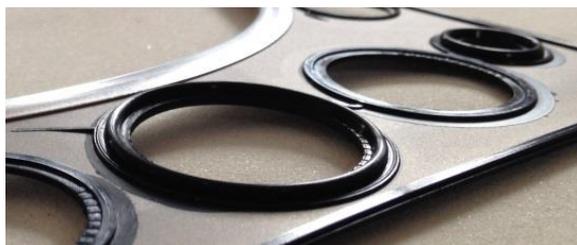
À partir du numéro de moteur 085589, les culasses montées sont des modèles modifiés dotés de rainures fraisées autour des passages d'eau et d'huile.

Le joint de culasse approprié a été adapté par augmentation de la hauteur des profils d'étanchéité élastomères (joint de culasse

☎ 462.202 - hauteur des profils d'étanchéité : 3 mm). L'étanchement n'est possible qu'avec ce joint de culasse !

Veillez donc impérativement vérifier, avant de choisir les pièces de rechange, le type des culasses montées et les joints de culasse qui conviennent. Veuillez également observer les consignes de montage fournies par le fabricant.

- culasse avec rainures fraisées et joint de culasse à profil d'étanchéité rehaussé (☎ 462.202)
- culasse sans rainures et joint de culasse à profil d'étanchéité plat (☎ 462.451)
