Domage moteur – le joint de culasse est-il en cause?

Fuite de gaz sur le joint

multifeuille Metaloflex[®]

Défaillance par montée en pression dans le système de refroidissement

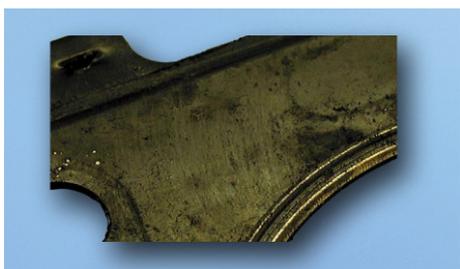
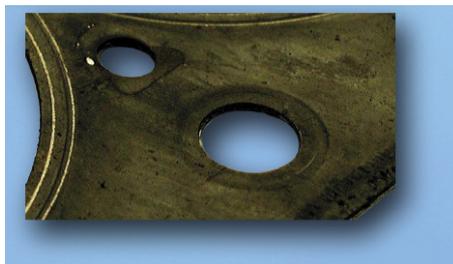
Sur le joint de culasse à feuilles en métal-élastomères, on aperçoit de nettes empreintes rectilignes. Elles proviennent du plan d'étanchéité de la culasse et se dirigent vers la chambre de combustion.

La structure superficielle de la culasse a été usinée trop grossièrement, voire pas du tout. C'est ce qui a provoqué un passage de gaz de combustion dans le circuit de refroidissement et une contrainte thermique excessive (montée en pression).

- L'air dans le système de refroidissement n'a pas été complètement purgé, d'où absence de circulation du réfrigérant
- Interruption du circuit de refroidissement (pompe à eau, thermostat, ventilateur)
- La contre-pression élevée des gaz d'échappement a provoqué une surchauffe du moteur (par exemple catalyseur défectueux)

Avant le montage, vérifiez très soigneusement la qualité et l'aspect du plan d'étanchéité et assurez-vous de la planéité de la culasse. Le cas échéant rectification plane dans un atelier spécialisé.
