TSI 06/10

Rottura del motore –

la colpa è della guarnizione testa cilindri?

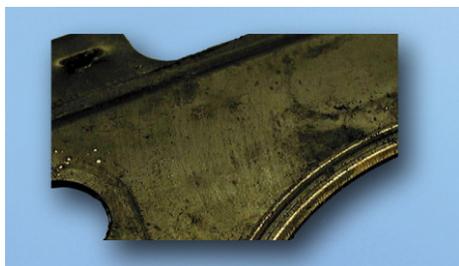
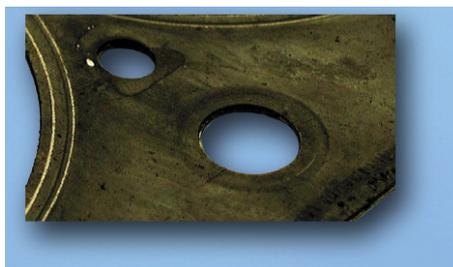
Perdita di gas sullo strato metallico della guarnizione in Metaloflex®

Rottura dovuta a pressione eccessiva nel circuito di raffreddamento

Sulla guarnizione multistrato in metallo-elastomero sono ben visibili le impronte lineari della superficie di contatto della testata. Le linee corrono verso la camera di combustione.

La struttura della superficie della testata è stata rettificata solo parzialmente o non è stata rettificata del tutto. Di conseguenza si è verificata una penetrazione dei gas nel circuito di raffreddamento e un sovraccarico termico (aumento della pressione).

- Il circuito di raffreddamento non è stato spurgato a dovere e il liquido non poteva circolare correttamente
- Interruzione del circuito di raffreddamento (pompa dell'acqua, termostato, ventola)
- Una forte contropressione dei gas di scarico ha causato il surriscaldamento del motore (per es. in seguito a difettosità del catalizzatore)

Prima del montaggio, verificare accuratamente le caratteristiche e la perfetta planarità della superficie di contatto della testata. Se necessario rettifica in officina specializzata.
