TSI 06/10

Советы от профессионала Выход двигателя из строя – виновата многослойная металлическая прокладка Metaloflex®?

Выход прокладки из строя в результате повышенного давления в системе охлаждения

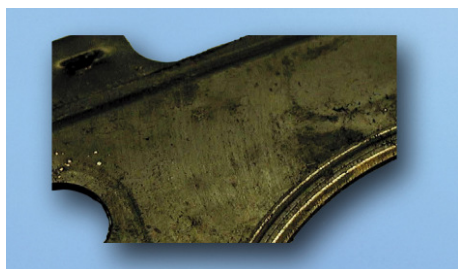
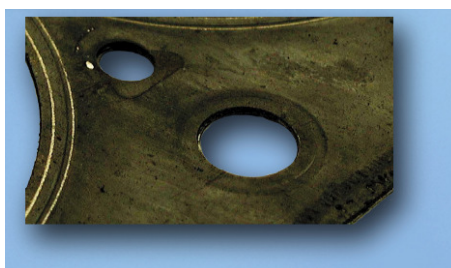
Газовый пробой

На многослойной прокладке ГБЦ из металл-эластомера можно видеть четкие отпечатки в виде линий. Они образуются на поверхности прокладки ГБЦ и идут в направлении камеры сгорания.

Поверхность головки цилиндра была обработана недостаточно или не была обработана совсем. Это привело к прорыву отработавших газов в охлаждающий контур и к термической перегрузке (росту давления).

- из системы охлаждения не был полностью удален воздух, поэтому отсутствует циркуляция охлаждающего средства
- охлаждающий контур был прерван (водяной насос, термостат, вентилятор)
- высокое давление отработавших газов привело к перегреву двигателя (например, дефектный катализатор)

Очень тщательно проверить поверхность прокладки перед монтажом и обеспечить плоскостность головки цилиндров.

Параметр	Металл – мягкий материал	Многослойн. металлическая прокладка	Металл – эластомер
R_z	15 - 20 μm	11 μm	11 - 20 μm
R_{max}	20 - 25 μm	15 μm	15 - 20 μm
W_t		8-10 μm
