TSI 07/09

**Dompage moteur –  
le joint de culasse est-il en cause?**

# **Fuite de gaz**

**Défaillance du joint de culasse  
pour véhicule commercial**

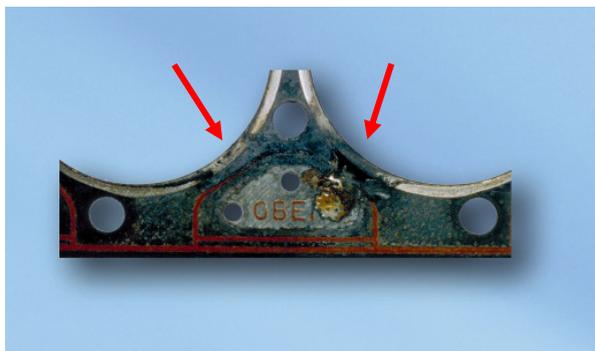
Il se produit entre les cylindres 2 et 3 (côté échappement) une fuite de gaz importante. Le matériau d'étanchéité tendre est détruit dans la zone des passages d'eau.

- Les consignes de serrage du fabricant n'ont pas été respectées
- Le dommage est dû au fait que l'on n'a pas utilisé des vis de culasse neufs de qualité
- La chemise de cylindre s'est abaissée
- Les composants se sont déplacés
- Trop grande rugosité de surface sur le carter moteur et la culasse
- Début d'alimentation réglé incorrectement

Conformer aux consignes générales de montage des fabricants de moteurs.  
→ Montage correct du joint de culasse en sept opérations (TSI 04/04).

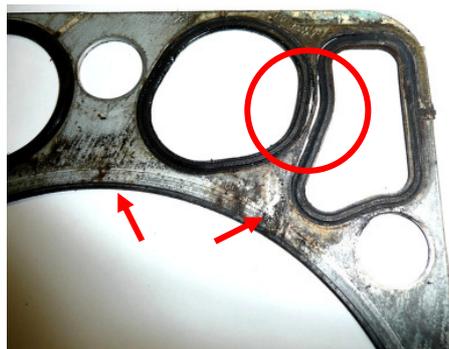
Au passage du poussoir, l'élément d'étanchéité en élastomère s'est détaché du support du joint. Il en est de même au passage d'eau. Il en résulte une importante perte d'eau.

- Surface de la culasse non plane
- Le joint de culasse n'a pas été suffisamment tendu
- La pression de gaz très élevée a déplacé les éléments d'étanchéité élastomère de la plaque support
- Le fonctionnement à plein régime du moteur a accéléré l'endommagement
- Forces de serrage des vis de culasse trop faibles
- Mauvais réglage du dépassement de la chemise
- Problèmes dans le système d'injection
- Réglage incorrect du dépassement de la chemise
