TSI 07/09

Consigli pratici Rottura del motore – la colpa è della guarnizione testa cilindri?

Rottura della guarnizione testa cilindri di un veicolo industriale

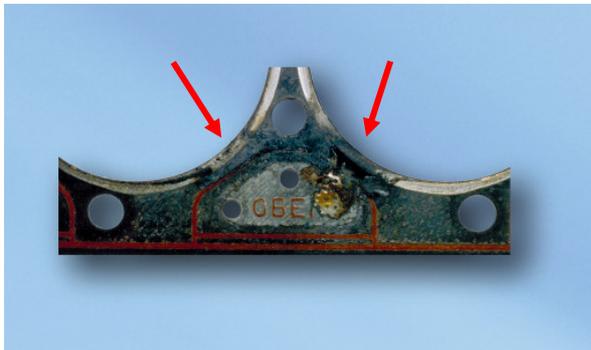
Tra i cilindri numero due e tre (area di scarico) si ha un forte accumulo di resti di gas. La parte nella zona dei fori passaggio acqua è distrutta.

In seguito alla mancata osservanza della metodologia di serraggio delle viti prescritta dal costruttore, la guarnizione testa non è stata sufficientemente compressa. La conseguenza è una penetrazione dei gas nel circuito dell'acqua, e pertanto un aumento della pressione, perdite e la rottura finale della guarnizione.

- Abbassamento della canna cilindro
- Senza utilizzo delle nuove viti testa cilindro di alta qualità
- Deformazione delle parti
- Ruvidità eccessiva delle superfici del basamento e della testata
- Errata registrazione del punto di inizio mandata della pompa d'iniezione e quindi pressioni di accensione troppo elevate

Rispettare sempre le istruzioni generali di montaggio del costruttore del motore
→ Corretto montaggio della guarnizione testa cilindri in sette passi (TSI 04/04).

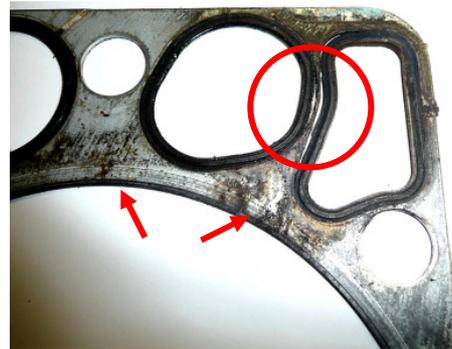
In corrispondenza dei fori punteria e passaggio acqua gli elementi in gomma della guarnizione si sono staccati dal supporto. La conseguenza è stata una forte perdita di acqua.

La mancanza di planarità della superficie di contatto della testata ha dato origine a perdite di gas (freccia grande). La forte pressione dei gas ha portato allo scollamento degli anelli di tenuta in gomma dal supporto della guarnizione. La distruzione è stata accelerata dalle condizioni di carico permanente del motore.

- Coppie di serraggio delle viti testata insufficienti
- Sporgenza delle canne non corretta
- Guasto del sistema d'iniezione
