TSI 07/09

Выход двигателя из строя – виновата прокладка ГБЦ?

Выход из строя прокладки ГБЦ грузового автомобиля

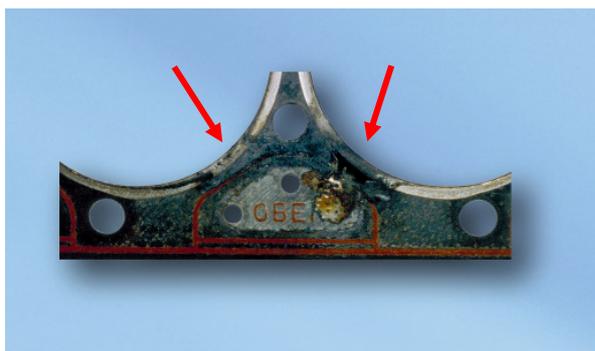
Повреждение:

Между вторым и третьим цилиндром (область выпуска) наблюдается сильный прорыв газа. Мягкий материал прокладки в области водяных каналов разрушен

Возможные причины:

- несоблюдение инструкций производителя по затяжке
- использование старых болтов ГБЦ
- гильза цилиндра опустилась
- произошла деформация деталей
- слишком высокая шероховатость поверхности блока цилиндров и головки блока цилиндров

Меры:

Необходимо выполнять общие инструкции по монтажу производителя двигателя
→ Профессиональный монтаж прокладки ГБЦ за семь этапов (см. TSI 04/04).

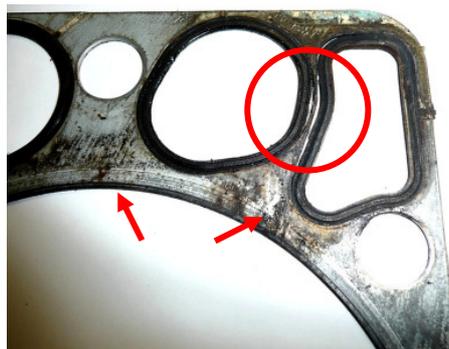
Повреждение:

В проходе толкателя отслоился элемент эластомерной прокладки. То же самое наблюдается у водяных каналов, что вызывает большой расход воды.

Возможные причины:

- не плоская поверхность головки цилиндров.
- прокладка ГБЦ была затянута без достаточного усилия.
- сильное давление газа выдавило уплотнительный элемент из эластомера из несущей пластины.
- работа двигателя с полной нагрузкой ускорила разрушение.
- проблемы в системе впрыска.
- неправильный выступ буртика гильзы по отношению к поверхности блока цилиндров.
