TSI 07/09

Avería del motor: ¿es la junta de culata la causa?

**Avería de la junta de culata
en vehículos comerciales**

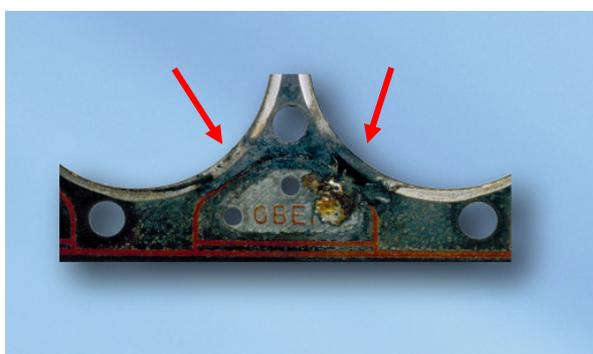
Entre los cilindros dos y tres (zona del escape) hay un fuerte paso de gases. El material blando de sellado está destruido en la zona de los orificios para el agua.

Debido a la no observancia del método de apriete de tornillos especificado por el fabricante, la junta de culata no se comprimió lo suficiente. Por esta razón se ha producido la transmisión del gas al agua de refrigeración. La consecuencia ha sido una elevada presión del refrigerante y pérdida del mismo, así como la destrucción de la junta de culata.

- No utilizar de nuevo los tornillos de culata de alta calidad
- La camisa del cilindro ha descendido
- Los componentes se han deformado
- Rugosidad excesiva de la superficie de los componentes del bloque motor y de la culata
- El inicio de admisión no está correctamente ajustado, por eso se producen presiones de encendido demasiado elevadas

Aténgase a las instrucciones generales de montaje de los fabricantes de motores.
→ Montaje profesional de la junta de culata en siete pasos (TSI 04/04).

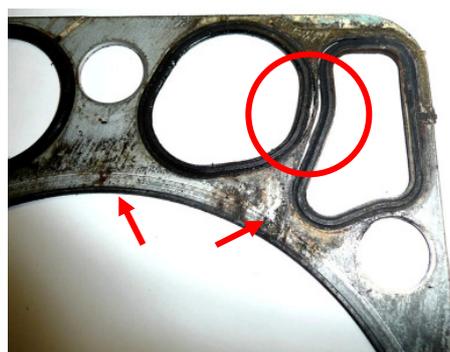
En el paso del taqué, el elemento sellante de elastómero se ha desprendido del soporte de la junta, al igual que en el paso del agua. La consecuencia es una fuerte pérdida de agua.

La falta de planicidad de la superficie de la culata ha originado un paso de gases (flechas grandes). La elevada presión de los gases ha forzado el desprendimiento de las juntas elastoméricas de la placa de soporte. El proceso de destrucción se vio acelerado por el funcionamiento constante a plena carga del motor.

- Fuerzas de presión demasiado reducidas de los tornillos de culata
- Ajuste incorrecto de la proyección de las camisas de cilindro
- Error del sistema de inyección
