# Tipps vom Dichtungsprofi

## Motorausfall – ist die Zylinderkopfdichtung schuld?

# Thermische Überlastung an der 2-Lagen-Metalldichtung

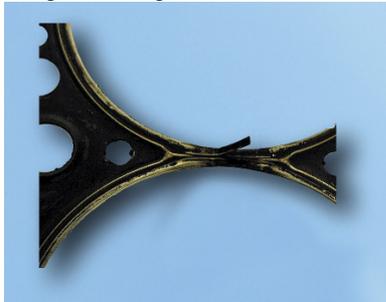
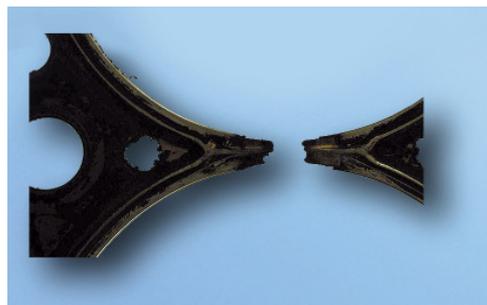
Die metallische Funktionslage, in die bei dieser Bauart die Brennraumabdichtung integriert ist, ist im Stegbereich gebrochen. Deutliche Schwarzfärbung deutet auf überblasendes Verbrennungsgas hin.

Bauteilverzug führte zu überblasenden Verbrennungsgasen. Die dadurch auftretende thermische Überbelastung der Metalllage führte zu deren Zerstörung.

- Mindere Kraftstoffqualität (zu niedere Oktanzahl)
- Verdichtungsverhältnis zu hoch
- Motoreinstellung (Zündkerzen mit falschem Wärmewert)
- Schraubenvorspannkraft ungenügend (Schraubenqualität, Schraubenanzug)

Vor der Montage die Beschaffenheit der Dichtungsfläche sehr sorgfältig prüfen und die Planheit des Zylinderkopfs sicherstellen. Gegebenenfalls Planschleifen im Fachbetrieb.
