TSI 07/10

Domage moteur – le joint de culasse est-il en cause?

Contrainte thermique excessive d'un joint à deux feuilles

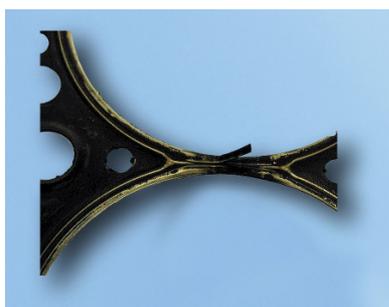
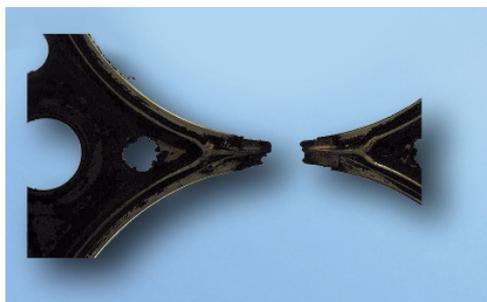
La feuille métallique fonctionnelle dans laquelle, sur ce type de joint, est intégrée l'étanchéité de la chambre de combustion, est rompue au niveau de la cloison. Une nette coloration noirâtre est le signe que des gaz de combustion s'échappent.

Une déformation d'un composant a provoqué le passage de gaz de combustion. La contrainte thermique excessive ainsi produite sur la feuille métallique provoque sa destruction.

- Qualité moindre du carburant (indice d'octane trop faible)
- Rapport de compression trop élevé
- Réglage du moteur (bougies d'allumage à degré thermique incorrect)
- Effort de serrage initial des vis insuffisant (qualité des vis, serrage des vis)

Avant le montage, vérifiez très soigneusement la qualité et l'aspect du plan d'étanchéité et assurez-vous de la planéité de la culasse. Le cas échéant rectification plane dans un atelier spécialisé.
