Caso práctico

Avería del motor: ¿es la junta de culata la causante?

Fuga de aceite, destrucción del elemento sellador durante el montaje de la culata (camión)

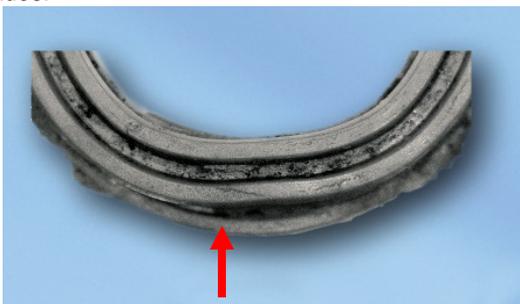
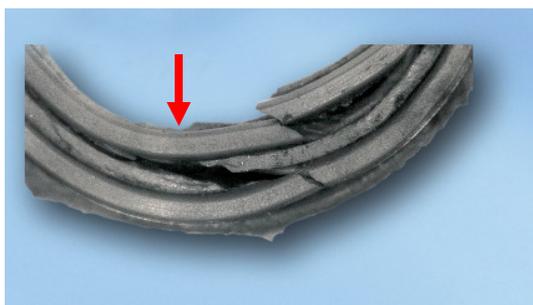
Los elementos de sellado elastoméricos se han desprendido de la placa de soporte y están cortados/ desgarrados.

Debido a un mal posicionamiento, la culata se colocó varias veces durante el montaje. Por esta razón, el elemento de sellado sufrió una compresión excesiva o los cantos de la culata lo cortaron.

- Desplazamiento del elemento de sellado debido al paso de gases
- Compresión excesiva del elemento de sellado debido a una proyección insuficiente de las camisas

Preparación y realización minuciosa de los trabajos de montaje. Es necesario comprobar si la junta ha sufrido desperfectos al colocar varias veces la culata.
