Tipps vom Dichtungsprofi

Motorausfall – ist die Zylinderkopfdichtung schuld?

Unkontrollierter Verbrennungsablauf an Mehrlagen-Metall-Dichtung

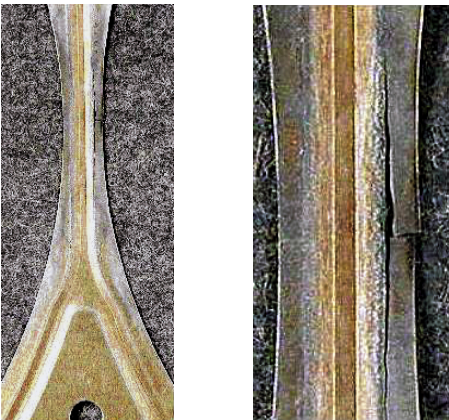
Beginnende Schwarzfärbung im Stegbereich der Funktionslage zeigt den Beginn der Zerstörung, die im zweiten Bild (rechts) vollendet ist.

Ein unkontrollierter Verbrennungsablauf verursachte hochfrequente Schwingungen. Dadurch ausgelöste Druckwellen zerstörten den Stegbereich.

- Mindere Kraftstoffqualität (zu niedere Oktanzahl)
- Zu hohes Verdichtungsverhältnis
- Zündkerzen mit falschem Wärmwert oder defekte Zündkerzen

Die Montagevorschriften einhalten.

Unbedingt die vorgeschriebenen Motorenteile (Zündkerzen) des Herstellers verwenden.
