Выход двигателя из строя – виновата прокладка ГБЦ?

Выход из строя прокладки ГБЦ из-за ослабления посадки предкамеры

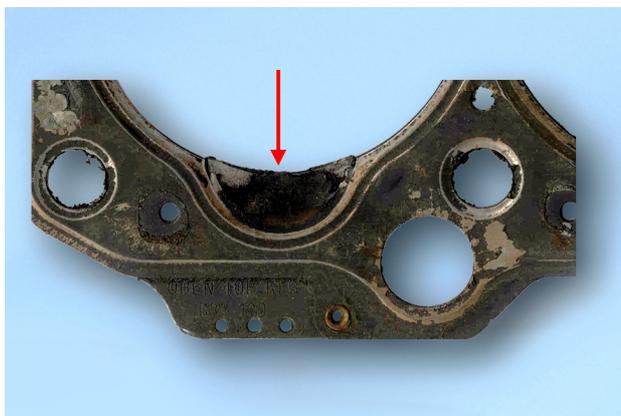
Многослойная металлическая прокладка ГБЦ в зоне вихревой камеры очень сильно повреждена в результате механического воздействия.

Во время движения автомобиля произошло ослабление вихревой камеры первого цилиндра. Результат: сильное повреждение головки цилиндров, привода клапанов и поршней.

- Выступ вихревой камеры не соответствовал предписаниям производителя.

Перед монтажом головки цилиндров необходимо обязательно проверить прочность посадки вихревой камеры и выступ.
