# Wskazówki od eksperta w dziedzinie uszczelnień

## Uszkodzenie silnika – winna uszczelka głowicy cylindrów?

# Uszkodzenie uszczelki głowicy samochodu ciężarowego spowodowane błędami montażowymi

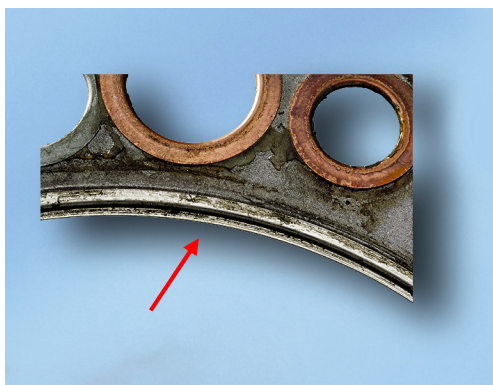
Metalowa opaska komory spalania w uszczelce podgłowicowej została całkowicie sprasowana wewnątrz przez kołnierz tulei cylindrowej. Kołnierz tulei cylindrowej został totalnie odłupany wskutek ekstremalnych sił podczas rozruchu silnika (patrz rysunek prawy) – następstwem tego było ciężkie uszkodzenie silnika.

Podczas montażu nowej uszczelki podgłowicowej nie została sprawdzona średnica komory spalania, dotychczas zamontowanej uszczelki. Zastosowano uszczelkę, której rysunek otworów przelotowych wyglądał podobnie jak w wymontowanej uszczelce, jednak nowa uszczelka miała mniejszą średnicę komory spalania.

- Nie zastosowano oryginalnej uszczelki Elring, lecz podrobioną uszczelkę podgłowicową niższej jakości.

Przed montażem nałożyć uszczelkę na kołnierz tulei cylindrowej i sprawdzić, czy jest to możliwe bez przyłożenia większej siły.
