## Zylinderkopfdichtung für Motorinstandsetzung

**195.470** für MAN D20 | **466.600** für MAN D26

SI 02/2023

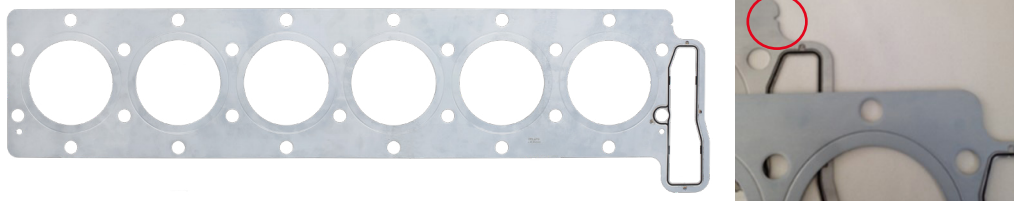
Die Standarddichtung (Dicke: 1,2 mm; Elring Art.-Nr. 021.262 oder 357.831) ist hierzu nicht vorgesehen. Ansonsten greifen die Zahnflanken der Stirnräder zu stark ineinander. Dies kann zu schnellem Verschleiß und Schäden führen. Elring hat für die nachhaltige, umweltschonende Instandsetzung des Motors eine um 0,3 mm dickere Zylinderkopfdichtung entwickelt. Sie gleicht die Materialabnahme aus.

Im Gegensatz zur Standarddichtung hat diese, wie im Bild ersichtlich, stirnseitig eine zusätzliche Kerbe, die auch im montierten Zustand gut sichtbar ist.

**Wichtig:** Ein Prüfen der Motorenteile, die durch diese Änderungsmaßnahme beeinflusst wurden (z. B. Einspritzdüse durch zu großem Überstand etc.) ist unbedingt notwendig. Wir weisen ausdrücklich darauf hin, dass wir keine Gewähr für die technisch korrekte Durchführung der Motorinstandsetzung übernehmen. Diese liegt in der Verantwortung des ausführenden Fachbetriebs. Montage- und Herstellerangaben sind stets zu beachten.
