Tipps vom Dichtungsprofi

Undichtigkeiten der Ölwanne bei den Ford F-150 2.7 Liter EcoBoost-Motoren von 2015 bis 2017

SI 07/2024

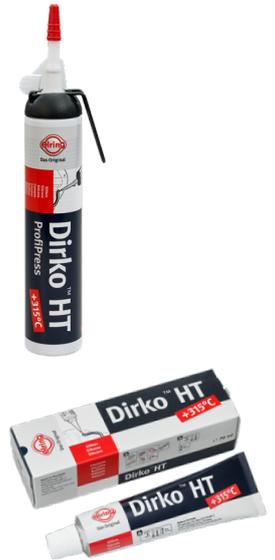
Bei der Ford-Motorenbaureihe F-150 2.7 L EcoBoost-Motoren der Jahre 2015 bis 2017 können Undichtigkeiten an der Ölwanne auftreten.

Serienmäßig erfolgt die Abdichtung mit einem RTV-Dichtungsmittel, welches möglicherweise an den Flanschen nicht richtig haftet und dadurch zu Ölleckagen führen kann. Ein Motorschaden kann die Folge sein.

Zunächst muss die Ölwanne ausgebaut und für die Aufbringung der Dichtmasse vorbereitet werden. Gehen Sie dazu wie nachfolgend beschrieben vor.

1. Entfernen Sie Dichtungsreste vollständig mit einem Kunststoffspachtel und reinigen Sie anschließend die Flächen gründlich mit einem Lösungsmittel.
2. Dichtflächen müssen vor dem Auftragen der Dichtmasse sauber, trocken, öl- und fettfrei sein, um eine sichere Abdichtung bzw. Haftung zu ermöglichen.
3. Tragen Sie mit Dirko eine 4,5 mm (.180“) dicke Raupe auf die Oberfläche der Ölwanne und eine 9,0 mm (.350“) dicke Raupe an den Verbindungsstellen des Deckels an der Blockversteifung auf.
4. Montieren Sie die Ölwanne innerhalb von 5-10 Minuten nach dem Auftragen und ziehen Sie die Schrauben von der Mitte nach außen in einer Kreisform an.
Erster Anzug mit 4 Nm (31 In-Lbs) und zweiter Anzug mit 10 Nm (89 In-Lbs).
