Abdichtung an Zylinderkopfhauben

Rissbildung durch Überpressung

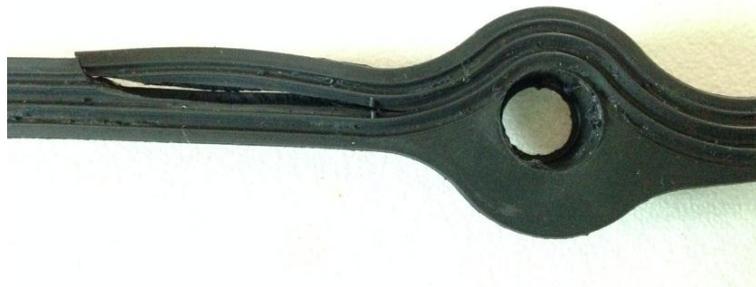
Schadensbild:

- Zylinderkopfhaube wurde mit zu viel Drehmoment angezogen
- Schraubenanziehmethode des Herstellers wurde nicht eingehalten
- Zylinderkopfhaube ist verzogen
- Entkopplungselemente sind defekt
- Befestigungselemente sind beschädigt

Das Dichtungsmaterial, hergestellt aus hochwertigen elastomeren Kunststoffen oder Weichstoffmaterialien, ist dieser Kräfteinwirkung nicht gewachsen. Die Dichtung reißt ein.

Befolgen Sie die allgemeinen Montagevorschriften der Motorenhersteller. Überprüfen Sie die Entkopplungs- und Befestigungselemente, sowie die Zylinderkopfhaube.
