TSI 15/2013

Obtención de la cubierta de válvulas en cabeza

Fisuración por sobrepresión

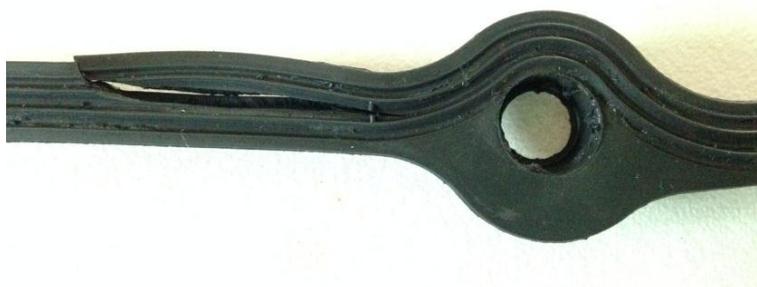
Ejemplo de daños:

- La cubierta de válvulas en cabeza se ha apretado con un par de giro demasiado elevado
- No se ha seguido el método de atornillamiento del fabricante
- La cubierta de válvulas en cabeza está deformada
- Los elementos de desacoplamiento están defectuosos
- Los elementos de fijación están dañados

El material de las empaquetaduras, elaborado a partir de plásticos elastoméricos de alta calidad y materiales blandos, no está preparado para esta acción de fuerza. La empaquetadura se resquebraja.

Siga las instrucciones generales de montaje de los fabricantes de motores. Revise los elementos de desacoplamiento y de fijación, así como la cubierta de válvulas en cabeza.
