Zylinderkopfdichtungen

Motorschaden – Ausfallursache Zylinderkopfdichtung?

Tatsächliche Ursachen und Maßnahmen

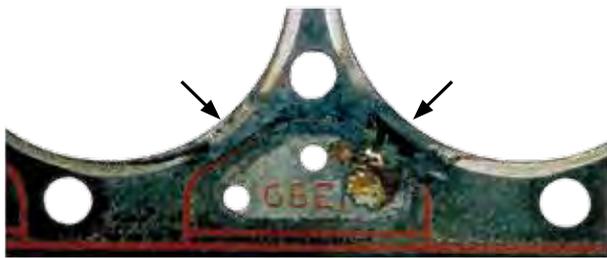
1. Ausfall der Nkw-Zylinderkopfdichtung durch Gasübertritt

Zwischen den Zylindern zwei und drei (Auslassbereich) ist starkes Gasüberblasen vorhanden. Der Dichtungsweichstoff ist im Bereich der Wasserlöcher zerstört.

Durch Nicht-Einhalten der vom Hersteller vorgeschriebenen Schraubenanziehmethode wurde die Zylinderkopfdichtung nicht ausreichend gespannt. Dadurch kam es zu einem Gasübertritt ins Kühlwasser. Die Folgen waren hoher Kühlmitteldruck und Verlust von Kühlmittel sowie die Zerstörung der Zylinderkopfdichtung.

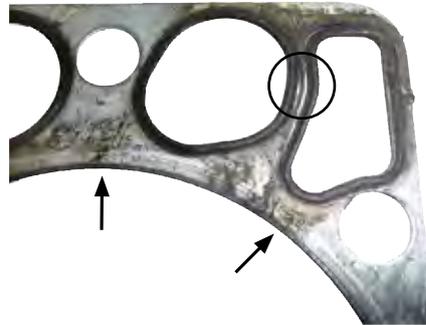
Am Stoßeldurchgang ist das Elastomer-Dichtelement vom Dichtungsträger losgelöst. Ebenso am Wasserdurchgang, wodurch ein starker Wasserverlust entsteht.

Eine nicht plane Oberfläche des Zylinderkopfs verursachte einen Gasübertritt. Die Elastomer-Dichtelemente wurden durch den starken Gasdruck von der Trägerplatte weggedrückt. Der Zerstörungsvorgang wurde durch den ständigen Vollastbetrieb des Motors beschleunigt.

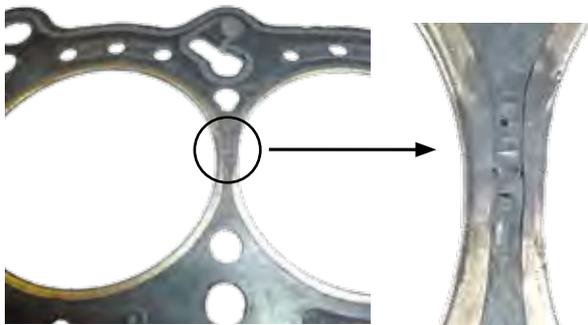
Durchgebrannter Brennraumsteg zwischen Zylinder eins und zwei.

Durch Nicht-Einhalten der vorgeschriebenen Schraubenzugmomente sowie durch Verwendung der alten Zylinderkopfschrauben wurde die Dichtung im zerstörten Bereich ungenügend gepresst und es kam zu einem Gasübertritt. Thermische Überlastung führte dann zur Zerstörung im Stegbereich.

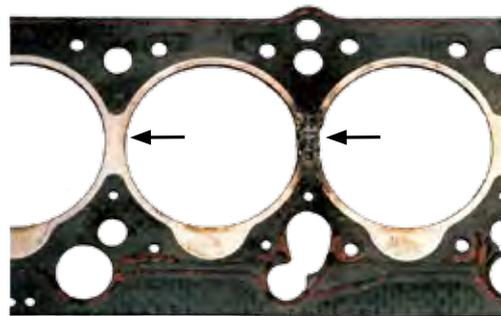
Brennraumsteg und Weichstoff zwischen Zylinder drei und vier verbrannt. Beginnende Dunkelfärbung zwischen Zylinder drei und zwei.

Unkontrollierter Verbrennungsablauf führte zu thermischer Überlastung des Dichtungsmaterials und in Folge zu dessen Zerstörung.

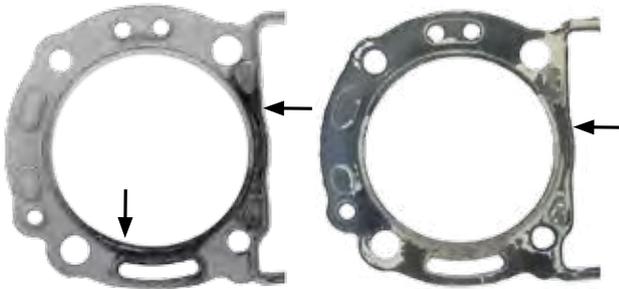
Die metallische Stopperlage und die Funktionslage zeigen eine deutliche Schwarzfärbung zum Kühlkanal. Eine Gasleckage entsteht zwischen der Stopperlage und der Funktionslage.

Nicht ausreichende Klemmkräfte durch zu geringes Schraubenzugsmoment, dadurch entstand eine ungenügende Dicht-
pressung.

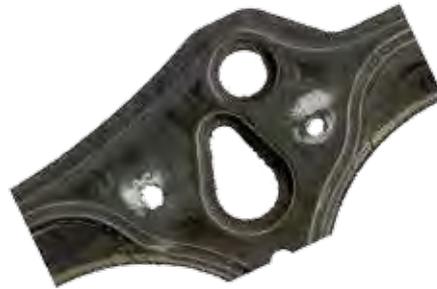
An der Mehrlagen-Metall-Zylinderkopfdichtung sind im Bereich der Wasserkanäle deutliche linienförmige Abdrücke zu sehen. Diese stammen von der Zylinderkopfdichtfläche und verlaufen in Richtung Brennraum. Die Wasserdurchgänge zeigen eine deutliche Hellfärbung.

Die Oberflächenstruktur des Zylinderkopfs war nur unzureichend bearbeitet bzw. wurde überhaupt nicht bearbeitet. Dadurch kam es zum Übertritt von Verbrennungsgasen in den Kühlkreislauf und zu thermischer Überlastung (Druckaufbau).

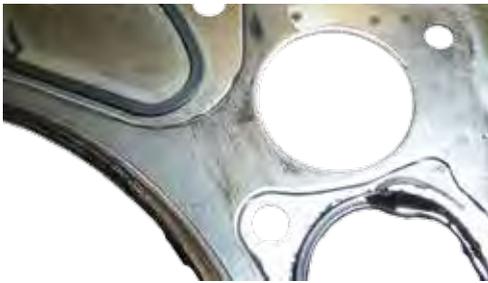
Im Bereich der Mediendurchgänge sind deutliche linienförmige Abdrücke zu sehen. Diese stammen von der Zylinderkopfdichtfläche und verlaufen in Richtung Brennraum.

Die Beschaffenheit der Oberflächenstruktur des Zylinderkopfs war zu grob bearbeitet bzw. wurde überhaupt nicht bearbeitet. Dadurch kam es zum Übertritt von Verbrennungsgasen in den Kühlkreislauf und zu thermischer Überlastung (Druckaufbau).

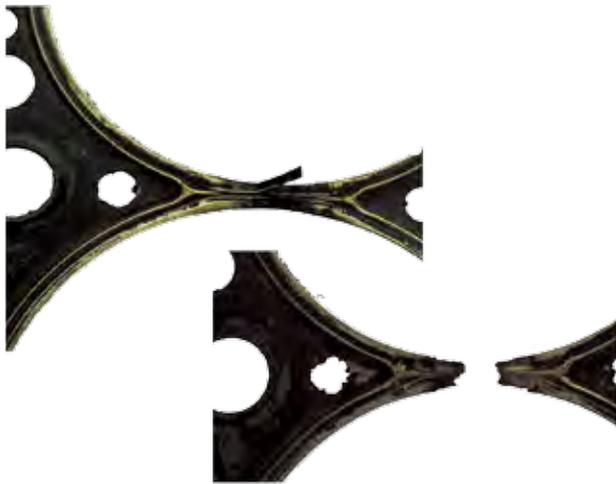
Bei dieser Bauart ist die metallische Funktionslage in die Brennraumabdichtung integriert. Sie ist hier im Stegbereich gebrochen. Deutliche Schwarzfärbung deutet auf überblasendes Verbrennungsgas hin.

Bauteilverzug führte zu überblasenden Verbrennungsgasen. Die dadurch auftretende thermische Überbelastung zerstörte die Metallage.

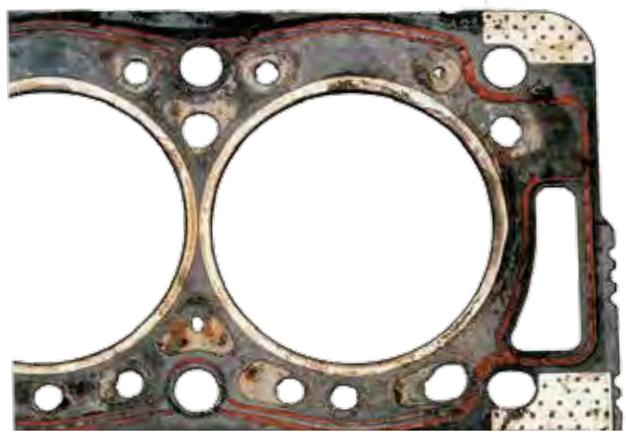
An den Wasserdurchgängen ist der frei liegende Dichtungsweichstoff stark aufgequollen.

Nach der Montage des Motors wurde das Kühlsystem unzureichend entlüftet. Es kam zur Überhitzung des Motors durch zu hohe Kühlmitteltemperatur. Dampfbildung führte zum Aufquellen des Weichstoffmaterials der Dichtung im Wasserkanalbereich. In Folge löste sich der Dichtungsweichstoff vom Metallträger.

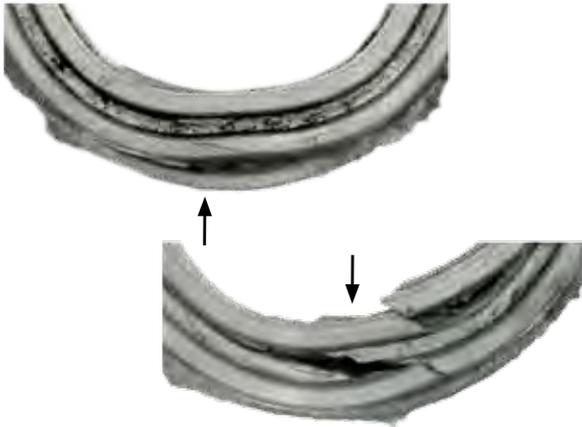
Die elastomeren Dichtelemente sind von der Trägerplatte weggedrückt und zerschnitten/gerissen.

Sorgfältige Vorbereitung und Durchführung der Montagearbeiten. Die Dichtung muss nach wiederholtem Aufsetzen des Zylinderkopfs auf Schädigung geprüft werden.

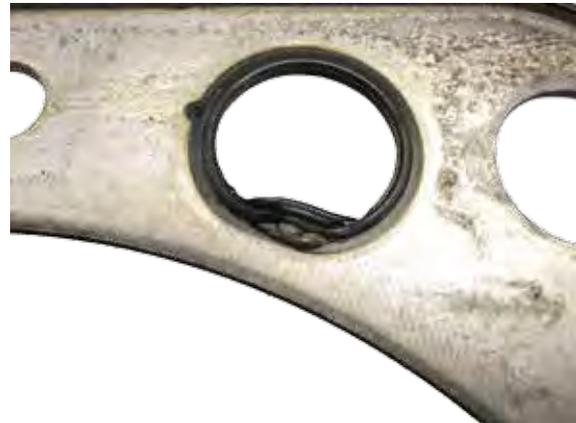
2. Ausfallursache Ölundichtheit, Dichtmasse an Dichtelement (Lkw)

Das elastomere Dichtelement ist von der Trägerplatte weggedrückt. Schmutzpartikel befinden sich in der Dichtnut.

Auf die metallische Trägerplatte wurde zusätzlich Dichtmasse aufgetragen. Durch Ausvulkanisation wurde das elastomere Dichtelement zusätzlich unter Druck gesetzt und weggedrückt. Ölaustritt war die Folge. Ablagerungen von Schmutzpartikeln aus dem Öl haben den Schaden beschleunigt.

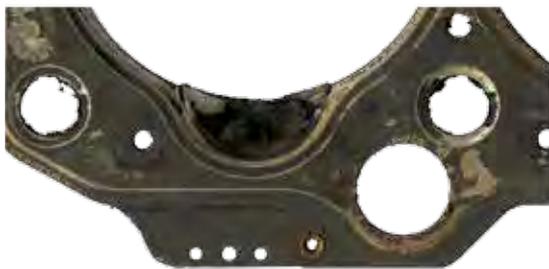
Die Mehrlagen-Metall-Zylinderkopfdichtung ist im Wirbellappenbereich durch mechanische Einwirkung sehr stark beschädigt.

Die Wirbelkammer für den ersten Zylinder hat sich während des Fahrbetriebs gelöst und ist in den Verbrennungsraum gefallen. Die Folge: sehr großer Schaden am Zylinderkopf sowie im Ventiltrieb und an den Kolben.

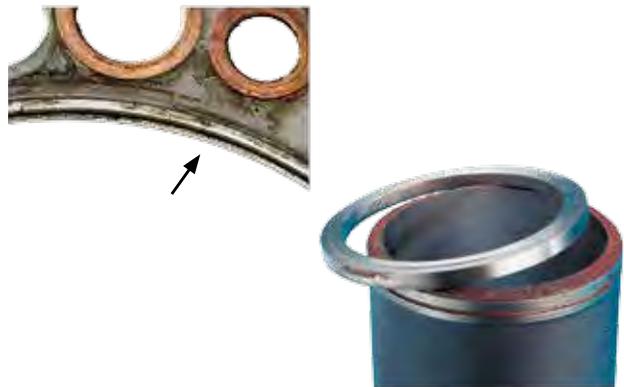
Die metallische Brennraumeinfassung der Zylinderkopfdichtung wurde innen durch den Buchsenbund vollkommen zusammengepresst. Der Bund der Laufbuchse wurde durch die extremen Kräfte beim Start total abgesprengt – ein schwerwiegender Motorschaden war die Folge.

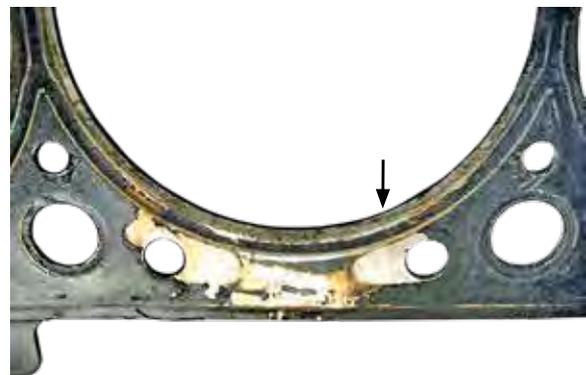
Beginnende Schwarzfärbung im Stegbereich der Funktionslage zeigt den Verlauf der Zerstörung, ausgelöst durch nicht fachgerechtes Chiptuning.

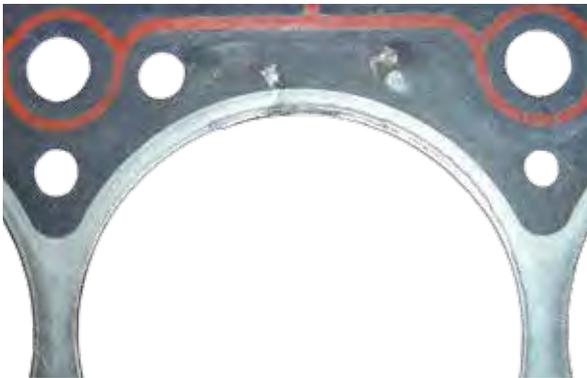
2. Ausfall der Zylinderkopfdichtung durch Klopfschaden

An der metallischen Brennraumeinfassung sind deutliche Einbuchtungen und Verformungen zu sehen. Dies führt zur Verschmelzung der Einfassung und des Weichstoffs. Die Brennraumeinfassung ist an diesen Stellen dadurch meist metallisch blank und der Weichstoff weist Brandspuren auf.

Die Motoreinstellung (Frühzündung) wurde nicht nach Herstellervorgabe durchgeführt. Dadurch entsteht eine thermische und mechanische Überbeanspruchung des Motors. Die unkontrollierte Verbrennung erzeugt Stoßwellen mit extremen Drücken und hohen Temperaturen, wodurch Motorenteile überbeansprucht werden. Die häufigsten Schäden treten an Kolben und an der Zylinderkopfdichtung auf.
