# Juntas do cabeçote

Tudo para uma vedação segura.

# Danos e causas

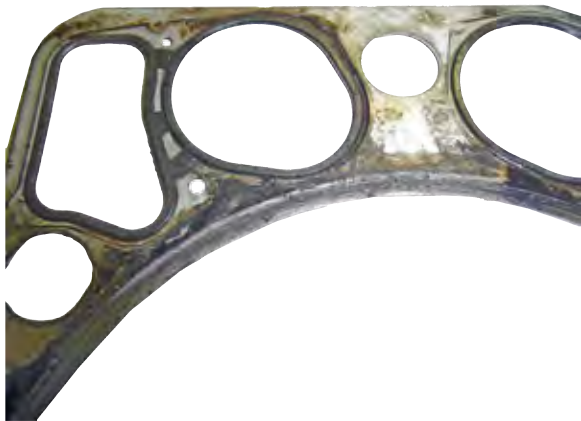
O vazamento dos gases de combustão para a câmara de combustão de frente da junta do cabeçote é uma das causas mais comuns para a desmontagem necessária do cabeçote.

Uma indicação clara são manchas pretas visíveis nas bordas de metal ou no material macio da junta ao redor. Devido às elevadas temperaturas de gás, o material macio nestes pontos fica termicamente sobrecarregado e pode até mesmo queimar. Frequentemente, os gases encontram o caminho para o circuito de resfriamento. Isso pode ser reconhecido pelo aumento das bolhas de gás no radiador ou pelo superaquecimento do circuito de refrigeração (a pressão no circuito de refrigeração aumenta e o refrigerante escapa através da válvula de alívio de pressão – perda de refrigerante). No pior dos casos, o resultado é a destruição total da borda. A descoloração uniforme das bordas da câmara de combustão, ao contrário, deve ser vista como normal e depende do material de aço e do revestimento de superfície utilizado.

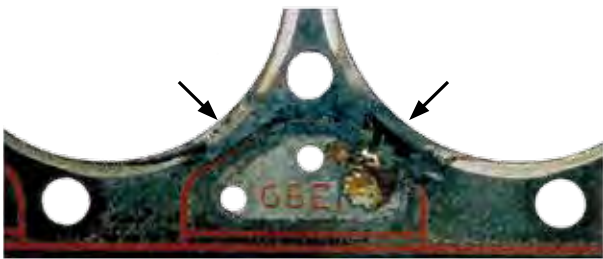
Forte extravasamento de gás entre os cilindros dois e três (área de saída). O material vedante macio está danificado na área dos orifícios de água.

Por não conformidade com os métodos do fabricante para o aperto dos parafusos, a junta do cabeçote não foi suficientemente tensionada. Isso levou a um extravasamento de gás para a água de refrigeração. As consequências foram a pressão alta e a perda do refrigerante, bem como a destruição da junta do cabeçote.

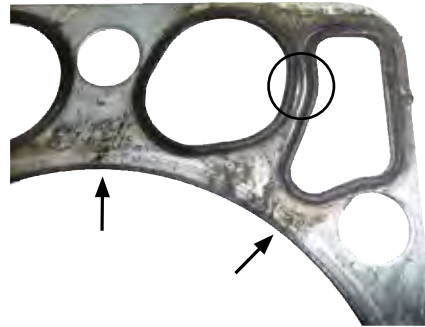
Na passagem do êmbolo, o elemento de vedação de elastômero foi separado do suporte da vedação. O mesmo na passagem de água, levando a uma grande perda de água.

Uma superfície não plana do cabeçote causou um extravasamento de gás. Os elementos de vedação de elastômero foram empurrados da placa de suporte pela forte pressão do gás. O processo de dani-ficação foi acelerado por uma operação consequente do motor a plena carga.

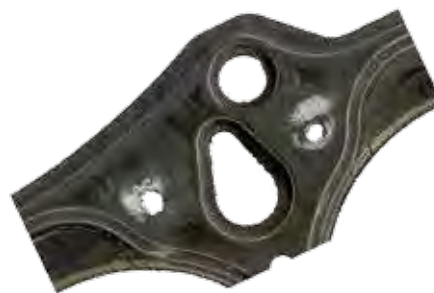
Na junta do cabeçote metálica multicamada pode-se ver impressões lineares na área dos canais de água. Elas vêm da superfície de vedação do cabeçote e se prolongam em direção à câmara de combustão. As passagens de água mostram um clareamento.

A estrutura de superfície do cabeçote não foi suficientemente trabalhada, ou nem foi trabalhada. A partir daí ocorreram o extravasamento de gases de combustão no circuito de resfriamento e a sobrecarga térmica (aumento da pressão).

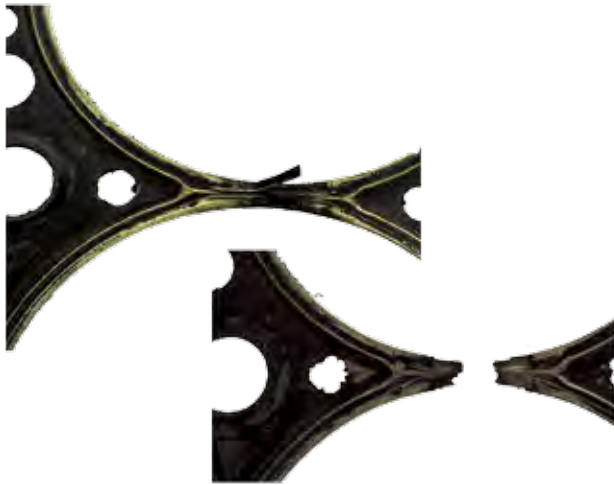
Neste design, a camada funcional metálica está integrada à vedação da câmara de combustão. Ela é dividida aqui na área do núcleo. Escurecimento significativo indica escape do gás de combustão.

A deformação do componente levou ao escape do gás de combustão. A sobrecarga térmica resultante disso danificou a camada metálica.

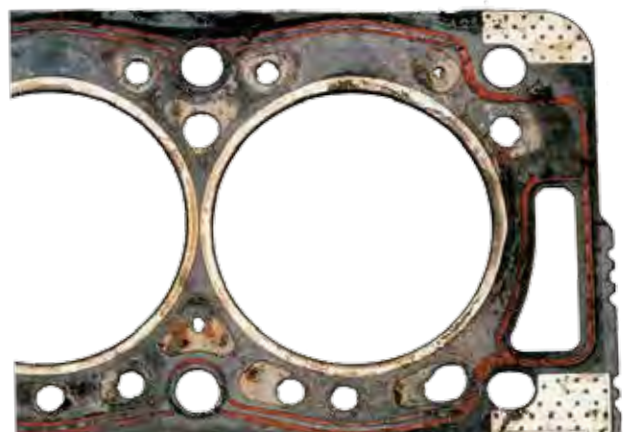
O material vedante macio inchou muito nas passagens de água.

Após a montagem do motor, o sistema de refrigeração não foi suficientemente arejado. Ocorreu o sobreaquecimento do motor devido à temperatura muito alta do refrigerante. A formação de vapores conduziu ao inchamento do material vedante macio, na região do canal de água. Em consequência, o material vedante macio separou-se do suporte metálico.

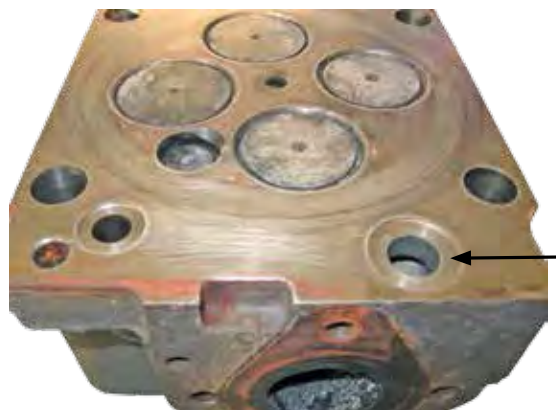
Durante a condução, água entrou na câmara de combustão e evaporou. Nesse caso, a causa também não foi a junta do cabeçote, mas sim um erro de material na forma de perfuração na camisa de cilindros.

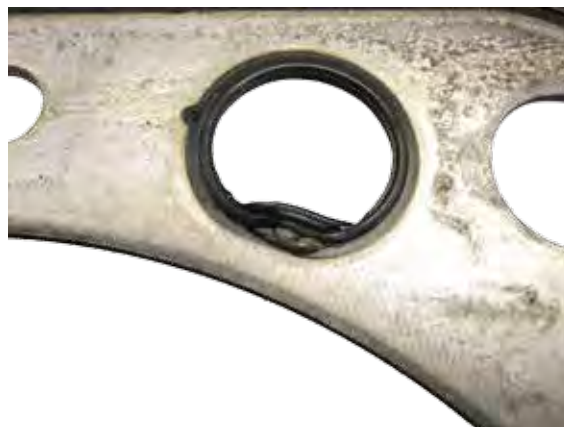
### 2. Causa da falha do vazamento de óleo, massa vedante no elemento de vedação (caminhão)

O elemento de vedação de elastômero foi empurrado da placa de suporte. Partículas de sujeira encontram-se na ranhura da vedação.

Massa vedante foi aplicada adicionalmente na placa de suporte metálica. Durante a desvulcanização, o elemento de vedação de elastômero foi colocado sob pressão e empurrado. O resultado foi o vazamento de óleo. O acúmulo de partículas de sujeira do óleo acelerou o dano.

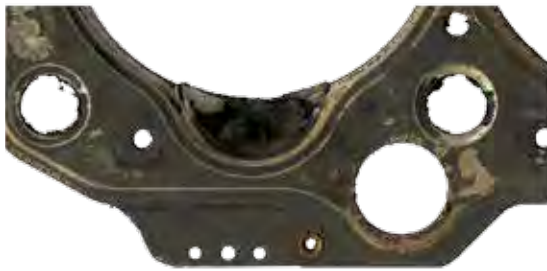
A junta do cabeçote metálica multicamada foi muito danificada devido à ação mecânica na região do revestimento da câmara de turbulência.

A câmara de turbulência para o primeiro cilindro soltou-se durante a condução e caiu dentro da câmara de combustão. O resultado: enormes danos no cabeçote, nas válvulas e no pistão.

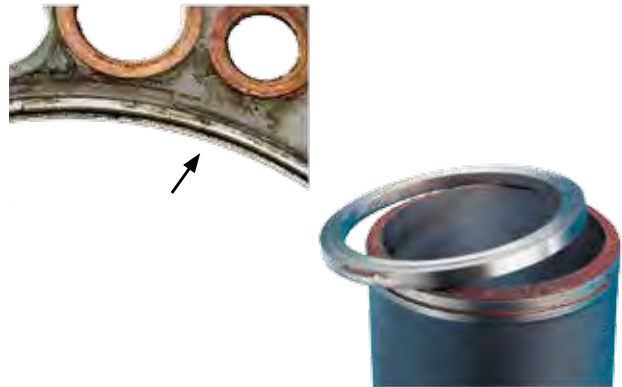
As bordas metálicas da câmara de combustão da junta do cabeçote foram pressionadas internamente pelo flange linear. O flange da camisa de cilindros foi expulso pelas forças extremas durante a partida – o resultado foi uma grave falha do motor.

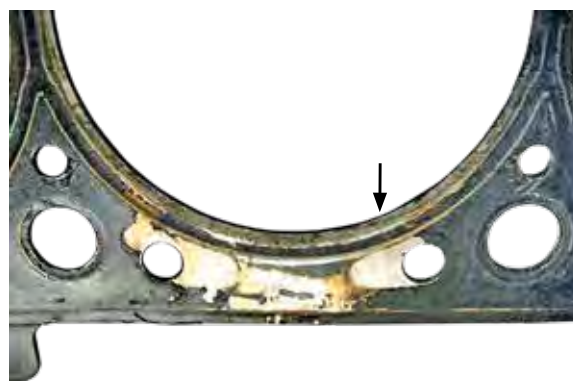
Um princípio de escurecimento na área do núcleo da camada funcional mostra o decorrer do dano, resolvida por Chiptuning profissional.

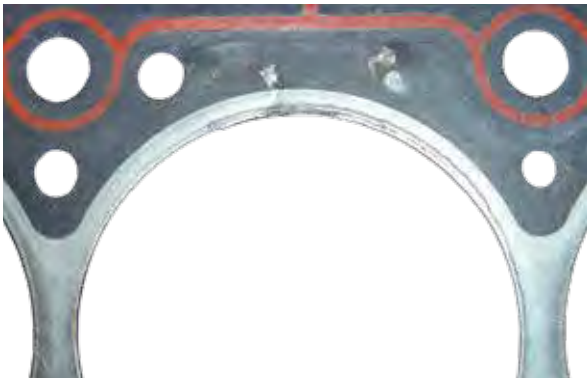
## 2. Falha da junta do cabeçote devido a danos por batida

Nas bordas metálicas da câmara de combustão podem ser vistos riscos claros e deformações. Isso causa a fusão das bordas e do material macio. As bordas da câmara de combustão nesses locais ficam com uma coloração metálica brilhante e o material macio apresenta marcas de queimaduras.

O ajuste do motor (pré-ignição) não foi efetuado de acordo com a especificação do fabricante. Isso cria uma tensão térmica e mecânica sobre o motor. A combustão descontrolada gera ondas de choque com pressões extremas e altas temperaturas, sobrecarregando as peças do motor. Os danos mais comuns ocorrem no pistão e na junta do cabeçote.
