# Прокладки ГБЦ

Все для надежного уплотнения.

# Повреждение двигателя — причина в прокладке ГБЦ?

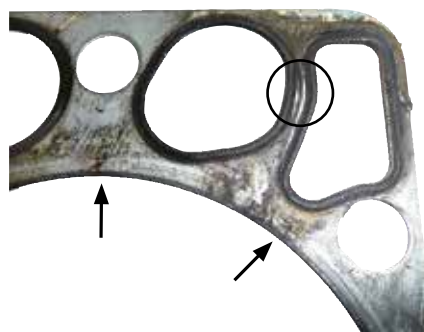
В месте прохода толкателя клапана эластомерная уплотнительная кромка отошла от несущей пластины. То же наблюдается в месте прохода воды, в результате чего происходит потеря воды.

Неровная поверхность головки блока послужила причиной утечки газа. Эластомерная уплотнительная кромка отсоединилась от несущей пластины в результате сильного давления газа. Постоянный режим нагрузки двигателя ускорил процесс разрушения.

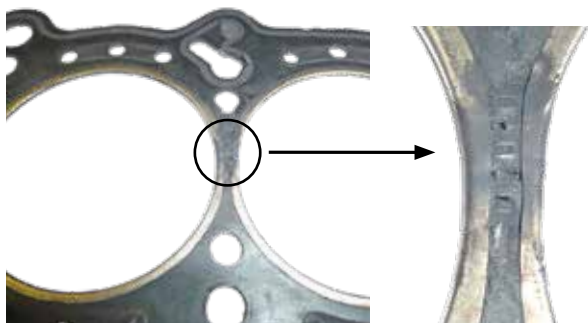
Прогорела перемычка в области камеры сгорания, между первым и вторым цилиндрами.

Из-за несоблюдения инструкций производителя относительно затяжки болтов или использования старых болтов прокладка ГБЦ оказалась недостаточно уплотнена в месте повреждения, что привело к утечке газа.

Термические перегрузки привели к повреждению перемычки.

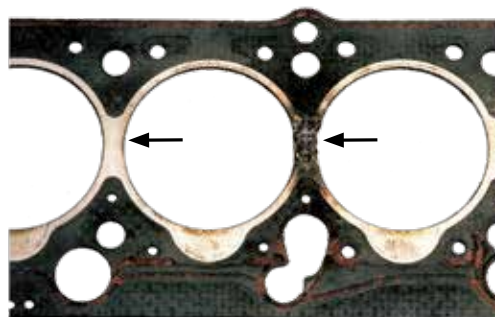
Перегорела перемычка и мягкий материал между третьим и четвертым цилиндрами. Почернение между третьим и четвертым цилиндрами.

Неконтролируемый процесс сгорания послужил причиной термической перегрузки и повреждения материала прокладки.

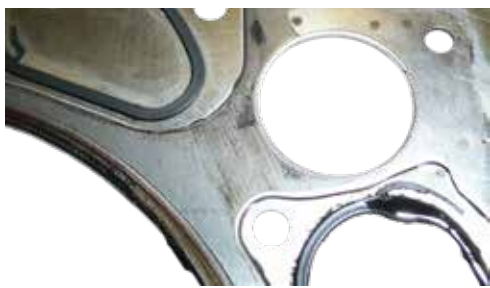
В области каналов ОЖ и масла четко видны линейные отпечатки. Они вызваны трением о поверхность головки блока и проходят в направлении камеры сгорания.

Поверхность головки блока обработана слишком грубо или вообще не обработана. Результат — утечка газообразных продуктов сгорания в контур охлаждающей жидкости и термические перегрузки (рост давления).

- Из системы охлаждения недостаточно удален воздух, в результате нет циркуляции охлаждающей жидкости
- Проблемы с циркуляцией воды (насос, термостат, вентилятор)
- Перегрев двигателя в связи с высоким противодавлением ОГ (например, поврежден каталитический нейтрализатор ОГ)

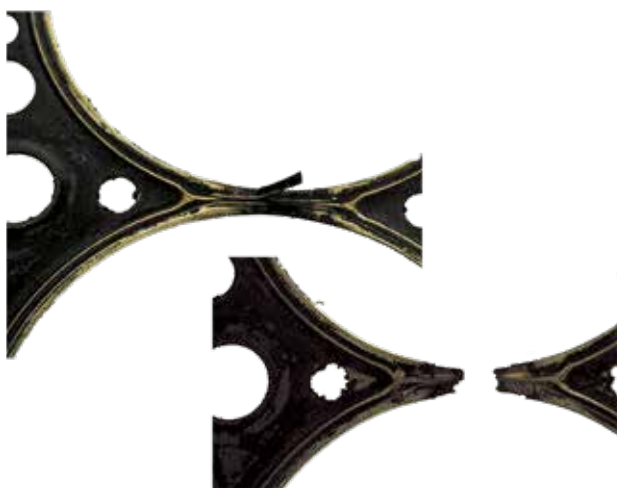
В данной конструкции металлический функциональный слой интегрирован в уплотнение в области камеры сгорания. Прокладка сломалась в области перемычки. Значительное почернение свидетельствует об утечке газообразных продуктов сгорания.

Перекося деталей привел к утечке газообразных продуктов сгорания. Результат — термическая перегрузка и повреждение металлического слоя.

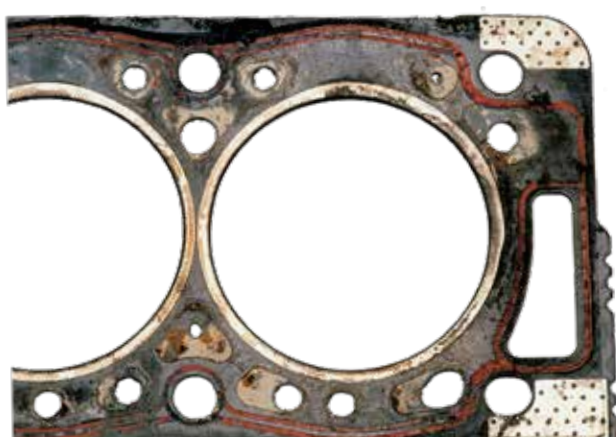
Возле отверстий системы охлаждения мягкий материал отсоединился и сильно разбух.

После монтажа двигателя воздух из системы охлаждения был выкачан не полностью. Это привело к перегреву двигателя и чрезмерному повышению температуры ОЖ. В результате образования пара мягкий материал прокладки в области отверстий системы охлаждения разбух и отсоединился от металлической основы.

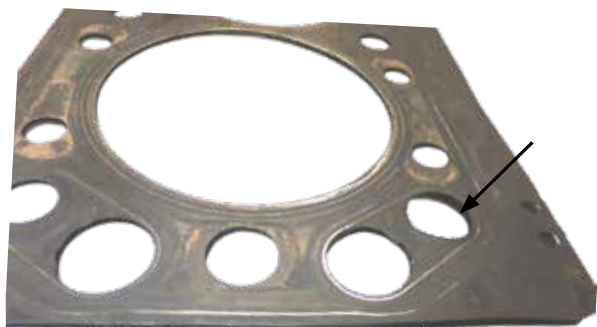
Если при установке головки блока цилиндров прокладка не была отцентрирована, например, из-за отсутствия центрирующих штифтов/гильз, возможны утечки. Такое происходит, если уплотнительные элементы прокладки ГБЦ установлены не точно в тех местах, где они предусмотрены. Такие случаи легко распознать по деформированным отверстиям для болтов. Особенно часто негерметичность масла происходит в результате смещения прокладки ГБЦ.

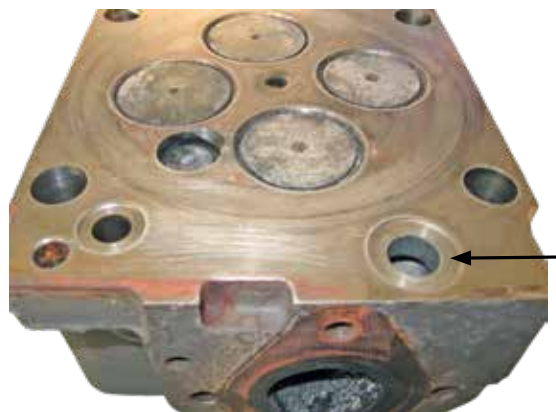
В двигателе грузового автомобиля наблюдалась потеря воды, которую ничем нельзя было объяснить. Причина: в гильзе цилиндра имелась полость, различимая только под микроскопом. Во время работы двигателя вода попадала в камеру сгорания и испарялась. В этом случае причина проблемы также не в прокладке ГБЦ, а в материале, точнее в наличии усадочной раковины в гильзе цилиндра.

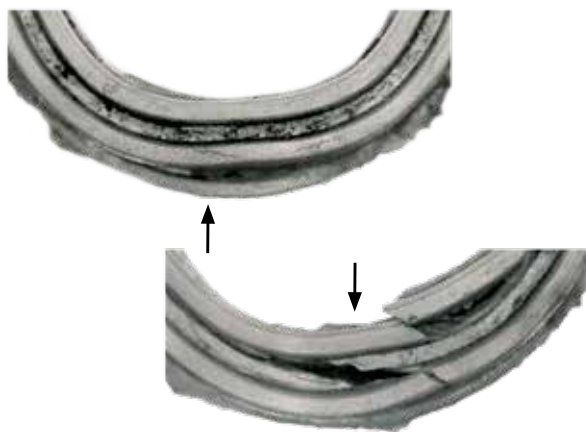
## 1. Утечка масла, уплотнительный элемент поврежден при монтаже головки блока цилиндров (грузовой автомобиль)

Эластомерная уплотнительная кромка оторвана от несущей пластины и повреждена.

Тщательная подготовка и аккуратное проведение монтажных работ. В случае неоднократной установки головки блока прокладку следует проверить на отсутствие повреждений.

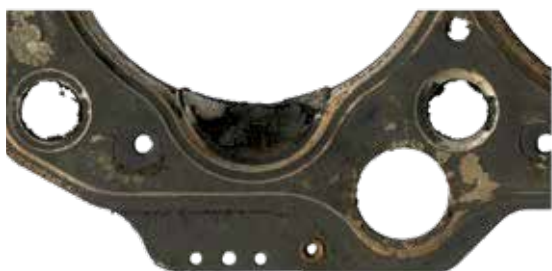
### 1. Повреждение прокладки ГБЦ отсоединившейся форкамерой

Многослойная металлическая прокладка ГБЦ имеет значительные механические повреждения в области края вихревой камеры.

Во время движения вихревая камера первого цилиндра отсоединилась и упала в камеру сгорания. Результат: серьезное повреждение головки блока, привода клапанов и поршня.

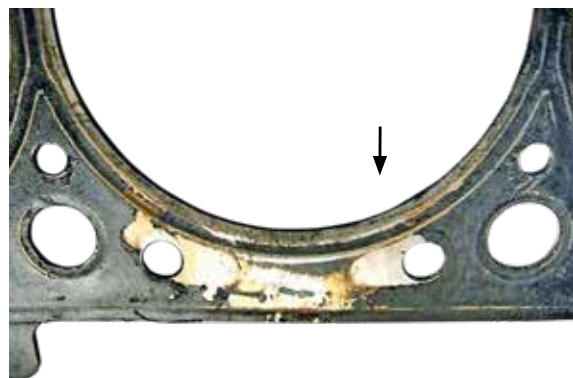
Начинающееся почернение в области перемычки функционального слоя говорит о повреждении, вызванном неквалифицированным чип-тюнингом.

Неконтролируемый процесс сгорания вызвал высокочастотные колебания. В результате ударные волны привели к повреждению перемычки.

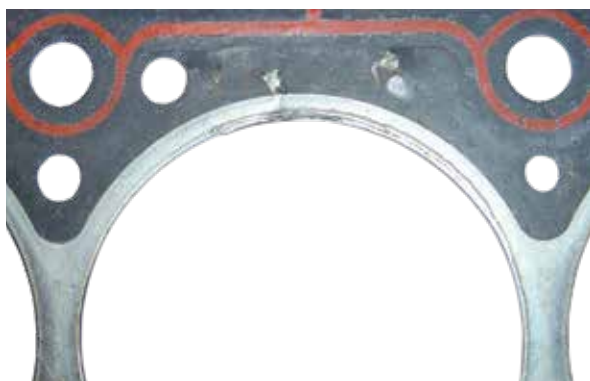
На металлической окантовке камеры сгорания отчетливо видны вогнутости и изменение контуров. Это ведет к оплавлению окантовки и мягкого материала. Окантовка камеры сгорания в этих местах имеет металлический блеск, а мягкий материал — следы прижога.

Двигатель отрегулирован не в соответствии с предписаниями производителя (раннее зажигание). Результат — термические и механические перегрузки двигателя. Неконтролируемый процесс сгорания ведет к образованию ударных волн с экстремальными скачками давления и температуры, что является чрезмерной нагрузкой на компоненты двигателя. Чаще всего повреждаются поршни и прокладка ГБЦ.

- Низкое качество топлива (слишком низкое октановое число)
- Слишком высокая степень сжатия
- Неправильно установлено калильное число или дефектные свечи зажигания
- Неправильная установка зажигания
