# Уплътнениена главата на цилиндъра

Всичко за сигурното уплътнение.

# Повреди по двигателя – причина за отказа уплътнението на главата на цилиндъра?

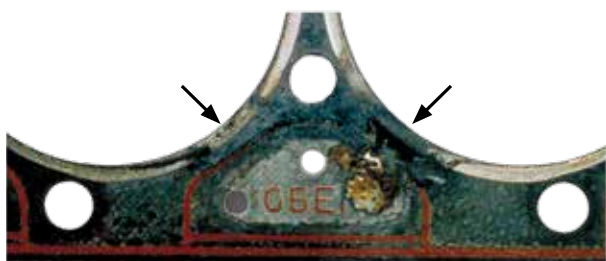
## 1. Повреда на уплътнението на главата на цилиндъра на тежкотоварни автомобили чрез проникване на газ

Между цилиндри две и три (изходящ сектор) има силно проникване на газ. Мекият материал на уплътнението е унищожен в областта на отворите за вода.

Поради неспазване на указанията на производителя за метода на затягане на болтовете уплътнението на главата на цилиндъра не е било достатъчно натегнато. Това е довело до проникване на газ в охладителя. Последствията са били по-високо налягане на охладителя, както и разрушаване на уплътнението на главата на цилиндъра.

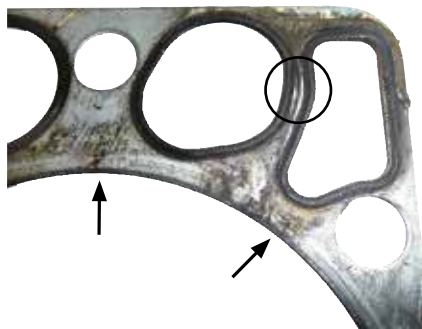
На прохода на ексцентрика еластомерният уплътняващ елемент е разхлабен от носача на уплътнението. Също и при прохода на водата, поради което се увеличава загубата на вода.

Неравна повърхност на главата на цилиндъра е причинила проникване на газ. Еластомерните уплътняващи елементи са отместени от носача поради силното налягане на газа. Разрушителният процес се ускорява чрез постоянното пълно работно натоварване на двигателя.

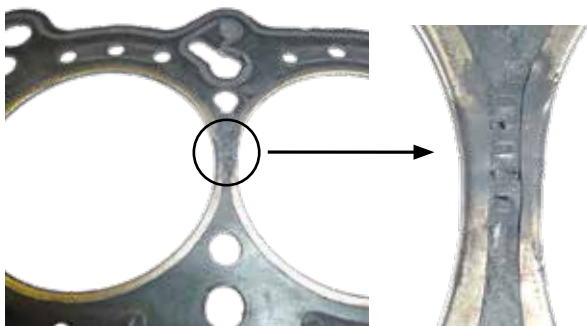
Прогорен мост на горивната камера между цилиндри едно и две.

Поради неспазването на зададения момент на затягане на болта, както и заради използването на стари болтове на главата на цилиндъра, уплътнението в повредения участък не е било достатъчно притиснато и се е стигнало до проникване на газ. Термично претоварване е довело до повреда в областта на моста.

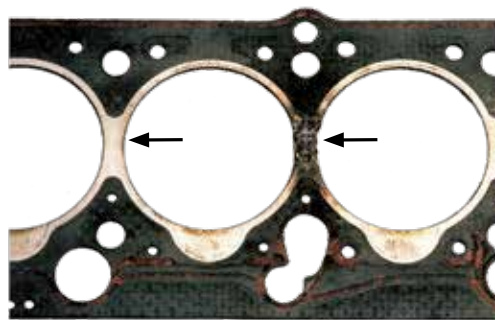
Мостът на горивната камера и мекият материал между цилиндри четири и пет е изгорял. Начално тъмно оцветяване между цилиндри три и две.

Неконтролирано протичане на горивния процес е довело до термично претоварване на уплътняващия материал и вследствие на това до неговото разрушение.

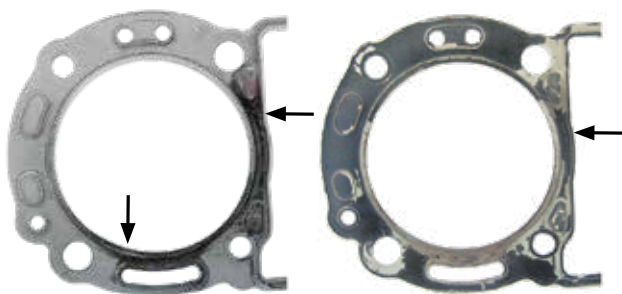
Металните ограничителни пластове във функционалния слой показват ясно черно оцветяване към охладителния канал. Възниква изтичане на газ между ограничителния и функционалния слой.

Недостатъчни затягащи сили поради твърде слаб момент на затягане на болта, водещи до недостатъчно налягане на уплътнението.

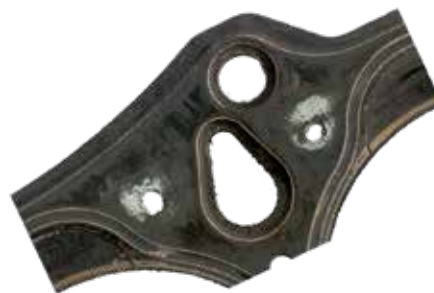
В областта на водните канали на многослойното метално уплътнение на главата на цилиндъра се забелязват ясни линейни отпечатащи. Те произлизат от повърхността на уплътнението на главата на цилиндъра и са насочени по посока на горивната камера. Проходите на водата показват ясно светло оцветяване.

Контурът на повърхността на главата на цилиндъра не е бил обработен достатъчно или изобщо. Поради това се е стигнало до проникване на горивни газове в охлаждащия кръг и до термично претоварване (повишаване на налягането).

- Охладителната система не е била напълно обезвъздушена и поради това няма циркулация на охладителя
- Охладителният кръг е прекъснат (водна помпа, термостат, вентилатор)
- Високо противодействие на изгорелите газове е причинило прегряване на двигателя (напр. дефектен катализатор)

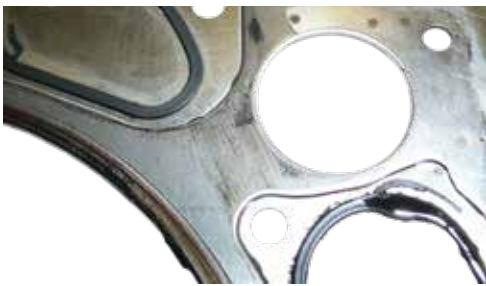
В областта на проникване на вещества се виждат ясни линейни отпечатащи. Те произлизат от повърхността на уплътнението на главата на цилиндъра и са насочени по посока на горивната камера.

Структурата на контура на повърхността на главата на цилиндъра е обработена твърде грубо или изобщо не е обработена. Поради това се е стигнало до проникване на горивни газове в охлаждащия кръг и до термично претоварване (повишаване на налягането).

- Охладителната система не е била напълно обезвъздушена и поради това няма циркулация на охладителя
- Охладителният кръг е прекъснат (водна помпа, термостат, вентилатор)
- Високо противодействие на изгорелите газове е причинило прегряване на двигателя (напр. дефектен катализатор)

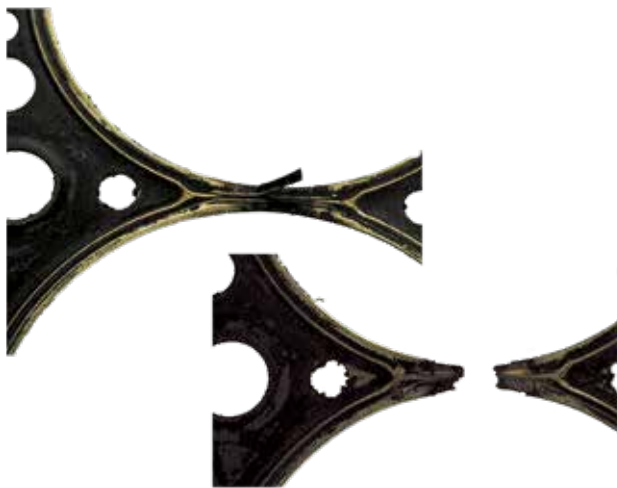
При тази конструкция металният функционален слой е интегриран в уплътнението на горивната камера. Тук е счупен в областта на моста. Ясно черно оцветяване свидетелства за контакт с горивен газ.

Изкривяване на детайлите е довело до контакт с горивни газове. Така възникналото термично претоварване е разрушило металния слой.

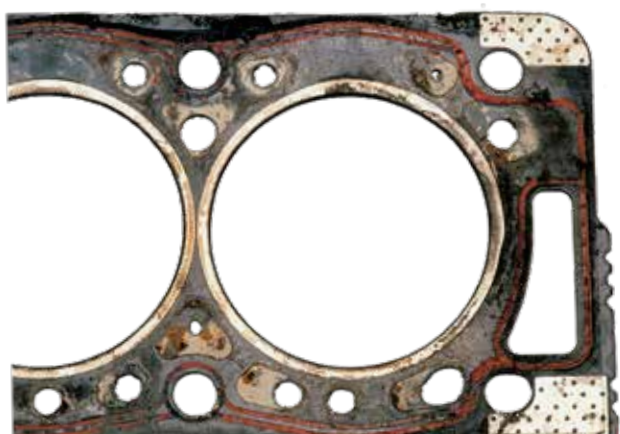
При проходите на водата свободно лежащият мек материал на уплътнението е силно набъбнал.

След монтажа на двигателя охладителната система не е достатъчно обезвъздушена. Стигнало се е до прегряване на двигателя поради твърде високата температура на охладителя. Образоването на пара е довело до набъбване на мекия материал на уплътнението в областта на водните канали. Вследствие на това мекият материал на уплътнението се е освободил от металния носач.

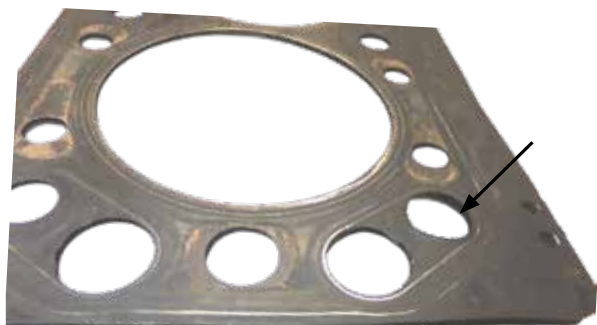
Нецентрирано при поставянето уплътнение на главата на цилиндъра, напр. заради липсващи центриращи щифтове/втулки, може да причини нехерметичност/теч. Това се получава, когато уплътняващите елементи на уплътнението на главата на цилиндъра не са поставени точно където е конструктивно предвидено. Уплътнения на главата на цилиндъра, монтирани по този начин, често се разпознават по деформираните отвори на болтовете. Особено често се появяват нехерметичности на каналите на херметичното масло при разместване на уплътнението на главата на цилиндъра.

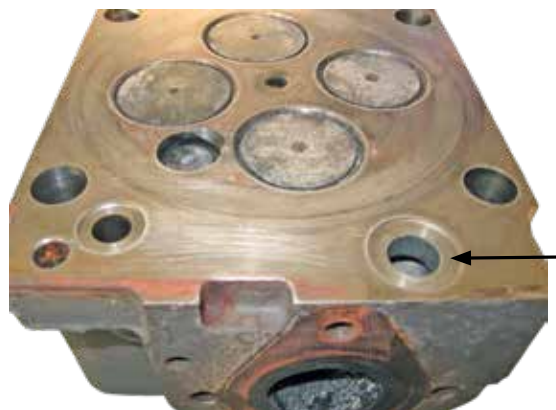
При двигател на камион се получила загуба на вода, която не можела да се установи отвън. Причината: Опорната втулка имала порест участък, който се виждал само под микроскоп. В режим на движение прониквала вода в горивната камера и се изпарявала. Също и в този случай причината не била в уплътнението на главата на цилиндъра, а в дефектен материал – шупли на опорната втулка.

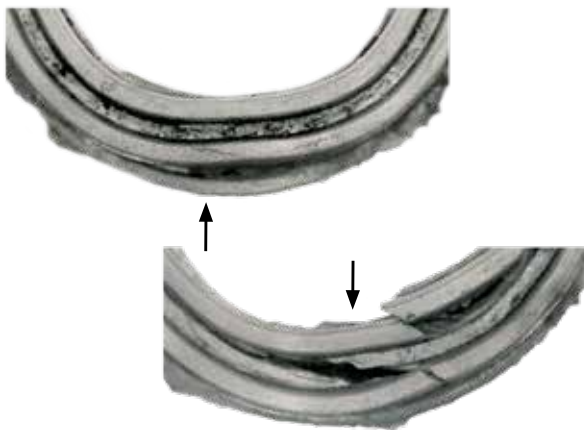
## 1. Причина за повреда изтичане на масло, разрушен уплътняващ елемент при монтажа на главата на цилиндъра (камион)

Еластомерните уплътняващи елементи са притиснати от носача и са нарязани/накъсани.

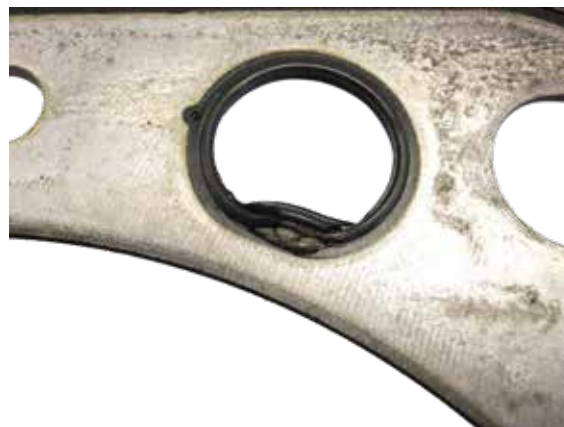
Еластомерният уплътняващ елемент е изместен от носача. Наличие на замърсяващи частици в уплътняващия жлеб.

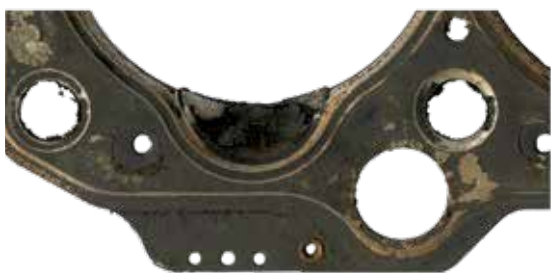
Многослойното метално уплътнение на главата на цилиндъра е силно повредено от механично въздействие в областта на вихровата клапа.

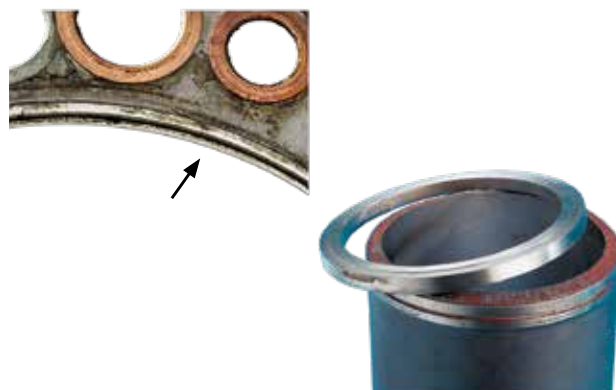
Металната обвивка на горивната камера на уплътнението на главата на цилиндъра е била напълно компресирана навътре от пръстена на втулката. Пръстенът на опорната втулка е напълно откъснат от екстремните сили при старт – следствието е било сериозна повреда на двигателя.

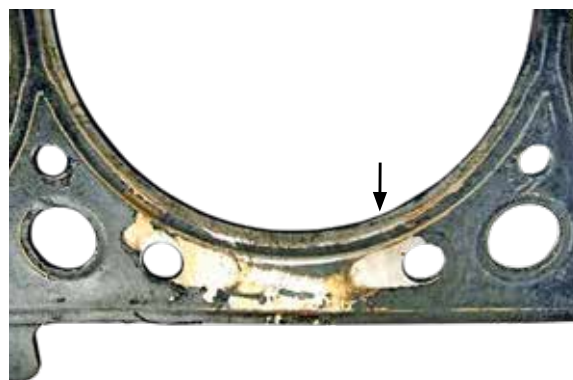
Началното оцветяване в черно в областта на моста на функционалния слой показва процеса на разрушаване, предизвикан от некомпетентен чип тунинг.

Неконтролираното протичане на горивния процес е причинило високочестотни вибрации. Породените от тях ударни вълни разрушават моста.

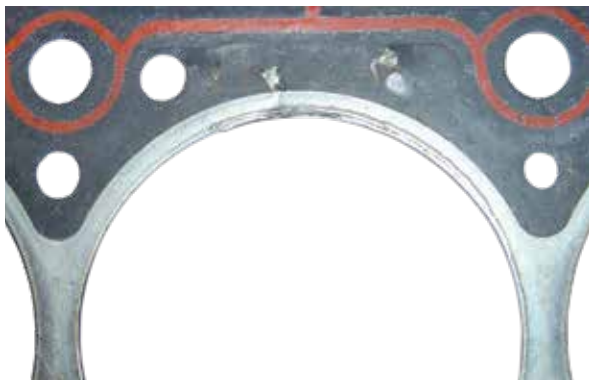
По металната обвивка на горивната камера ясно се виждат вдлъбнатини и деформации. Това води до стопяване на обвивката и мекия материал. Обвивката на горивната камера на тези места обикновено е с металически блясък, а мекият материал има следи от горене.

- Ниско качество на горивото (твърде ниско октаново число)
- Твърде висок коефициент на уплътняване
- Запалителни свещи с неправилен термичен еквивалент или дефектни свещи
- Некоректна настройка на запалването
