Garnituri de chiulasă

Motor avariat – cauza garnitura de chiulasă?

Cauze reale și măsuri

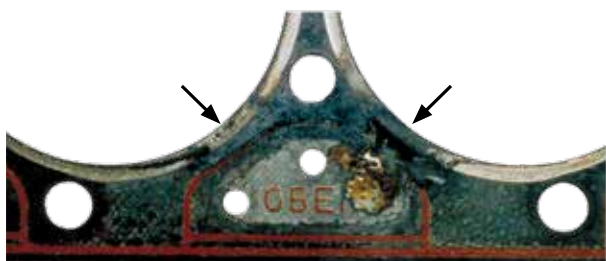
1. Avarierea garniturii de chiulasă la autoutilitară din cauza scurgerii de gaz

Între cilindrii doi și trei (zona de evacuare) are loc o scurgere puternică de gaze. Materialul elastic al garniturii este distrus în zona găurilor de apă.

Din cauza nerespectării metodei de strângere a șuruburilor prevăzute de producător, garnitura de chiulasă nu a fost tensionată suficient. Astfel s-a ajuns la o scurgere de gaze în lichidul de răcire. Consecințele au fost presiunea crescută a lichidului de răcire, pierderea de lichid de răcire, precum și distrugerea garniturii de chiulasă.

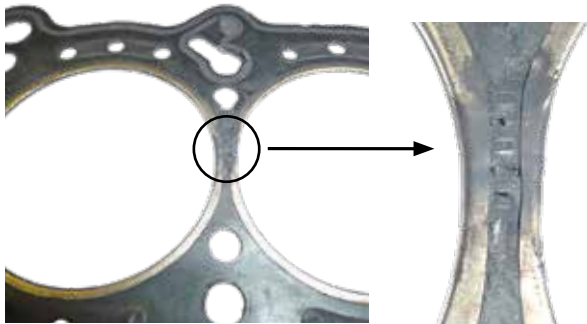
Puntea camerei de combustie arsă între cilindrul unu și doi.

Prin nerespectarea cuplurilor de strângere prevăzute ale șuruburilor, precum și prin utilizarea șuruburilor de chiulasă vechi, garnitura din zona distrusă nu a fost presată suficient, ceea ce a condus la o scurgere de gaze. Suprasolicitarea termică a cauzat apoi distrugerea zonei punții.

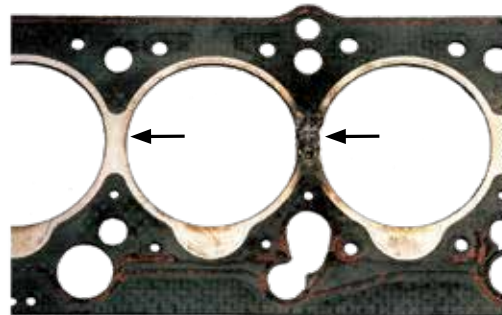
Puntea camerei de combustie și materialul elastic dintre cilindrul trei și patru sunt arse. Început de înnegrire între cilindrul trei și doi.

Arderea necontrolată a condus la suprasolicitarea termică a materialului de etanșare și apoi la distrugerea acestuia.

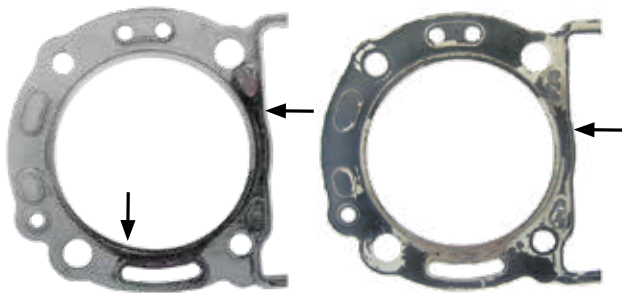
Stratul opritor metallic și stratul funcțional prezintă o înnegrire evidentă către canalul de răcire. Apare o scurgere de gaz între stratul opritor și cel funcțional.

Forțe de prindere insuficiente din cauza unui cuplu de strângere a șuruburilor prea mic; astfel a apărut o presare insuficientă a garniturii.

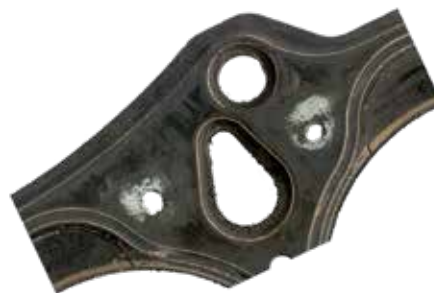
La garnitura de chiulasă metalică în mai multe straturi, în zona canalelor de apă sunt vizibile amprente liniare. Acestea provin de la suprafața de etanșare a chiulasei și merg în direcția camerei de combustie. Trecurile de apă prezintă o nuanță deschisă evidentă.

Structura suprafeței chiulasei a fost prelucrată insuficient, respectiv nu a fost prelucrată deloc. Aceasta a cauzat scurgerea de gaze de eșapament în circuitul de răcire și suprasolicitarea termică (presurizare).

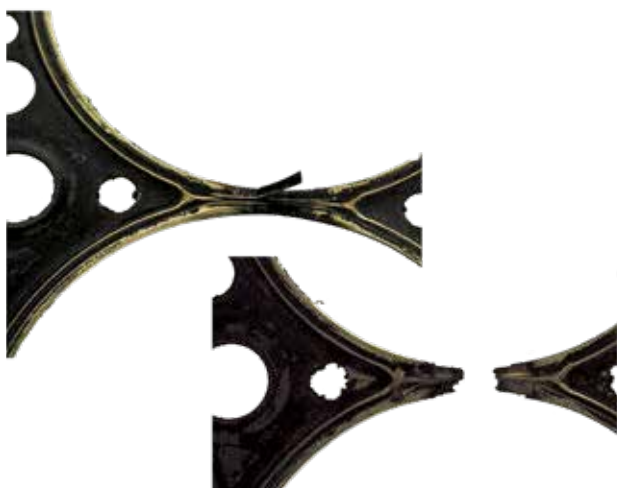
La acest tip constructiv, stratul funcțional metalic este integrat în etanșarea camerei de eșapament. Aici este rupt în zona punții. Înnegrirea evidentă indică faptul că există gaze de eșapament suflate peste el.

Deformarea componentei a condus la formarea de gaze de eșapament.
Suprasolicitarea termică rezultată a distrus stratul metalic.

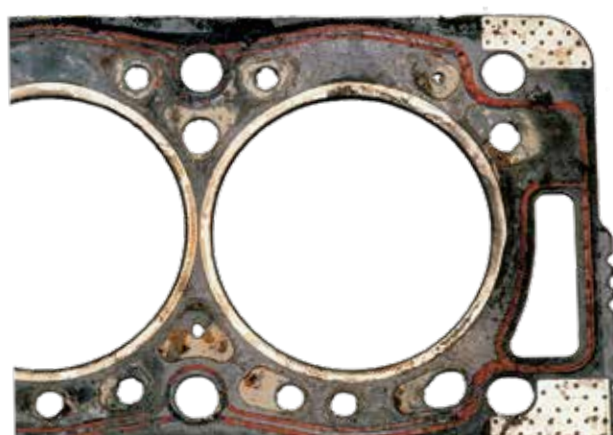
La trecerile de apă, materialul elastic al garniturii liber este umflat puternic.

După montajul motorului, sistemul de răcire nu a fost dezaerat suficient.
S-a ajuns la supraîncălzirea motorului din cauza temperaturii prea ridicate a lichidului de răcire. Formarea de vapori a cauzat umflarea materialului elastic al garniturii din zona canalului de apă. În consecință, materialul elastic al garniturii s-a desprins de suportul metalic.

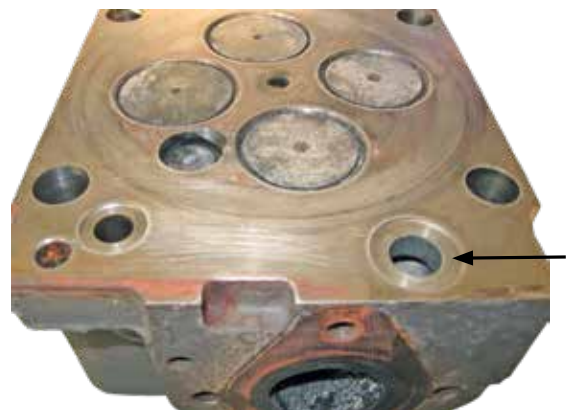
În timpul rulării, apa pătrundea în camera de combustie și se vaporiza. Nici în acest caz nu garnitura de chiulasă era cauza avariei, ci un viciu de material sub forma unei cavități în cămașa de cilindru.

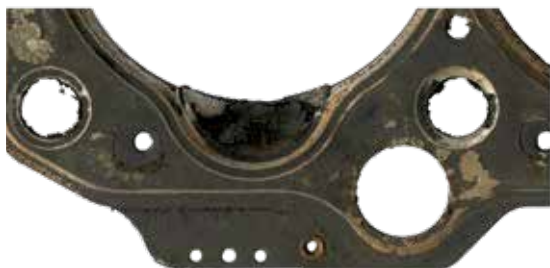
Garnitura de chiulasă metalică în mai multe straturi este puternic deteriorată de influențele mecanice în zona plăcilor de turbulență.

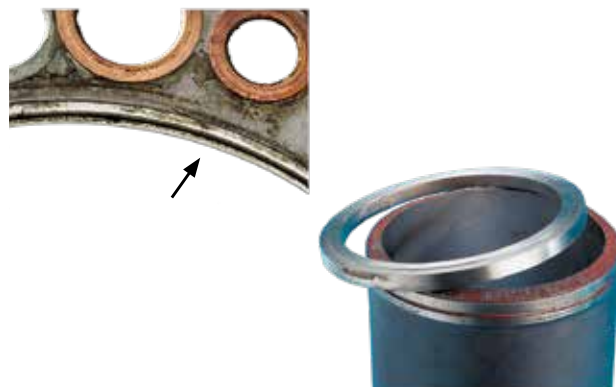
Bordura metalică a camerei de combustie a garniturii de chiulasă a fost presată în interior complet de capul bucșei. Capul cămășii de cilindru a fost distrus complet de forțele extreme de la pornire – urmarea a fost o avarie gravă de motor.

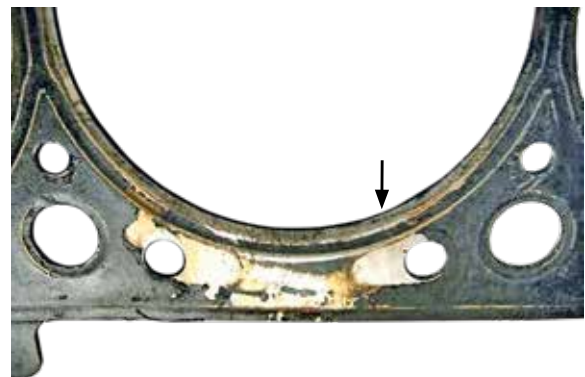
Începutul de înnegrire în zona de punte a stratului funcțional indică parcursul distrugerii, declanșat prin chiptuningul neprofesionist.

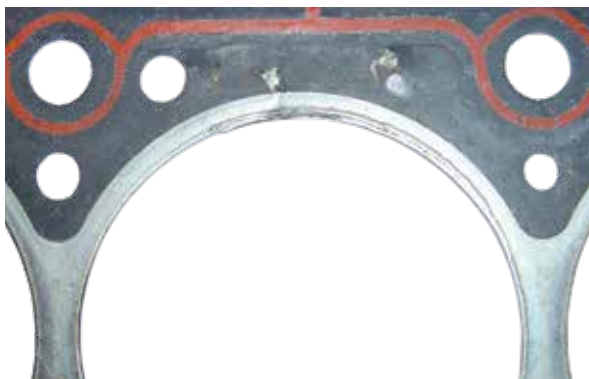
La bordura metalică a camerei de combustie sunt vizibile deformări și adâncituri evidente. Acest lucru conduce la topirea bordurii și a materialului elastic. Din acest motiv bordura camerei de combustie este metalică în aceste locuri, iar materialul elastic prezintă urme de ardere.

- Calitatea inferioară a carburantului (cifră octanică prea mică)
- Raport de compresie prea mare
- Bujii cu valoare termică greșită sau bujii defecte
- Reglaj greșit al aprinderii
