# Juntas de culata

Todo para un sellado seguro

# Daños en el motor – ¿Es la junta de culata la causa de la avería?

# Cuadro de daños y causas

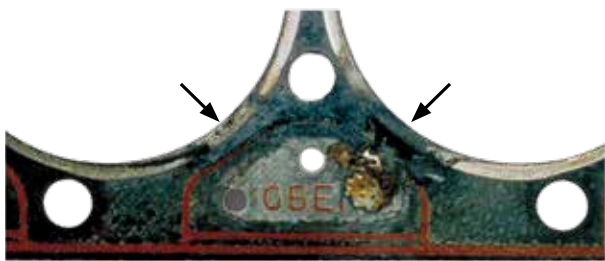
Entre los cilindros dos y tres (zona de escape) existe un fuerte paso de gases. El material blando de la junta está destruido en el área de los orificios para el agua.

Debido al incumplimiento de los métodos de apriete de los tornillos prescritos por el fabricante, la junta de culata no se comprimió lo suficiente. Esto provocó un paso de gases al refrigerante. Las consecuencias fueron: aumento de presión del refrigerante y pérdida de refrigerante, así como la destrucción de la junta de culata.

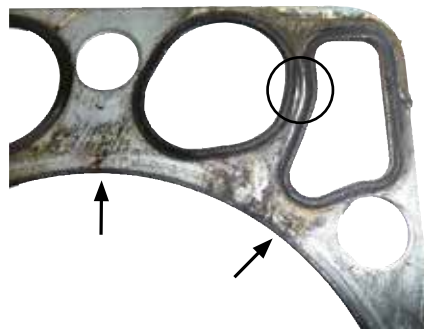
En el paso del taqué, el elemento sellador de elastómero se ha desprendido del soporte de la junta, al igual que en el paso de agua, lo que ha originado una fuerte pérdida de agua.

Una superficie no plana de la culata causó el paso de gases. Los elementos selladores de elastómero fueron desprendidos de la placa portante debido a la fuerte presión de los gases. El proceso de destrucción fue acelerado por el permanente servicio a plena carga del motor.

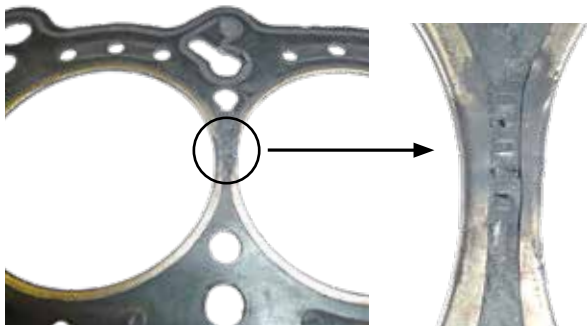
Puente de cámara de combustión entre los cilindros uno y dos fundido.

Debido al incumplimiento de los pares de apriete prescritos para los tornillos, así como por la utilización de tornillos de culata antiguos, la junta no fue comprimida lo suficiente en el área dañada y se produjo un paso de gases. Después, la sobrecarga térmica causó la destrucción en la zona del puente.

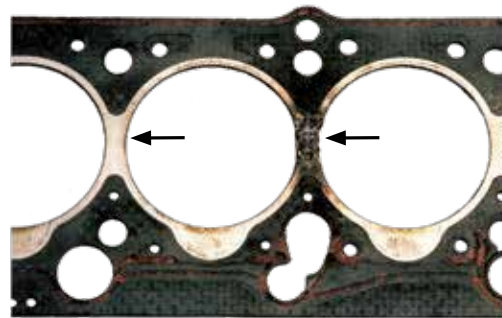
Puente de cámara de combustión y material blando entre los cilindros tres y cuatro fundidos. Oscurecimiento incipiente entre los cilindros tres y dos.

El proceso descontrolado de combustión causó una sobrecarga térmica del material de la junta y, por consiguiente, su destrucción.

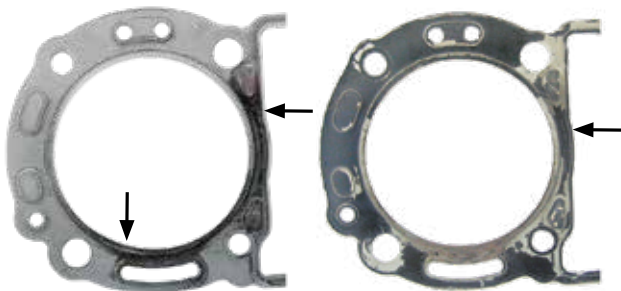
La capa de tope metálica y la capa funcional muestran un ennegrecimiento visible hacia el canal de refrigeración. Se origina una fuga de gases entre la capa de tope y la capa funcional.

Fuerzas insuficientes de sujeción debido a menores pares de apriete de los tornillos. Por consiguiente, se creó una presión de sellado insuficiente.

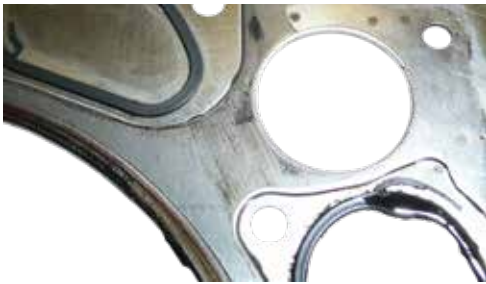
En la zona de paso de los medios se pueden visualizar claramente marcas en forma de líneas. Éstas proceden de la superficie de la junta de culata y se extienden en dirección a la cámara de combustión.

El estado de mecanizado de la estructura de la superficie de la culata es demasiado tosco o la junta no fue mecanizada del todo. Por esto se produjo un paso de gases de combustión al circuito de refrigerante y una sobrecarga térmica (establecimiento de presión).

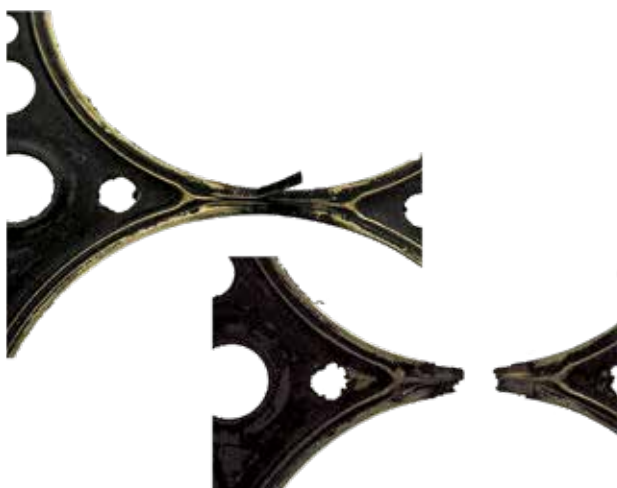
En este tipo, la capa funcional metálica está integrada en la junta de la cámara de combustión. Está rota aquí en la zona del puente. El ennegrecimiento visible indica el paso de los gases de combustión.

La deformación del componente causa el paso de los gases de combustión. La sobrecarga térmica resultante destruyó la capa metálica.

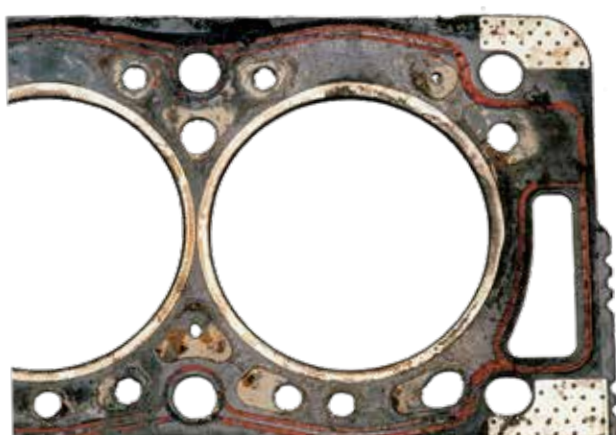
En los pasos de agua, el material blando de la junta al descubierto está fuertemente hinchado.

El sistema de refrigeración no fue purgado correctamente después del montaje del motor. Se produjo un sobrecalentamiento del motor debido a la elevada temperatura del refrigerante. La vaporización causó el hinchamiento del material blando de la junta en la zona de los canales de agua. A consecuencia de esto se desprendió el material blando de la junta del soporte metálico.

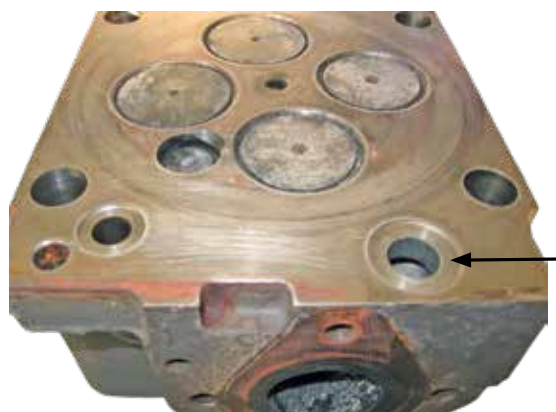
En el motor de un camión se produjo una pérdida de agua que no se podía detectar externamente. La causa: La camisa del cilindro tenía un punto poroso que solo era posible ver bajo el microscopio. Durante el servicio de marcha, el agua penetraba en la cámara de combustión y se evaporaba. En este caso, la junta de culata tampoco era la causa desencadenante, sino una falla del material en forma de una porosidad en la camisa del cilindro.

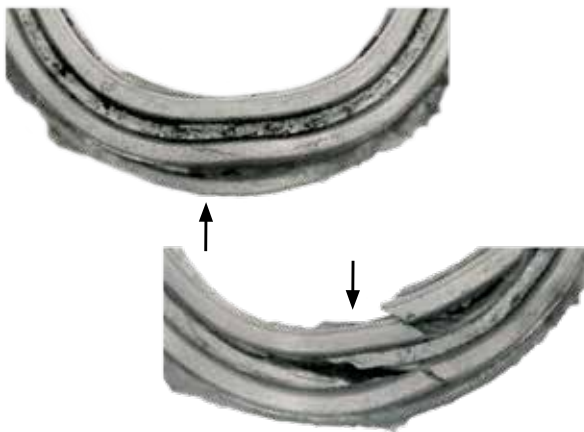
### 1. Causa de la avería fuga de aceite, elemento sellador destruido en el montaje de la junta de culata (camiones)

Los elementos selladores de elastómero se han desprendido de la placa portante y han sufrido cortes/fisuras.

Preparación y ejecución cuidadosa de los trabajos de montaje. Controlar la junta en cuanto a daños si se ha colocado repetidamente la culata.

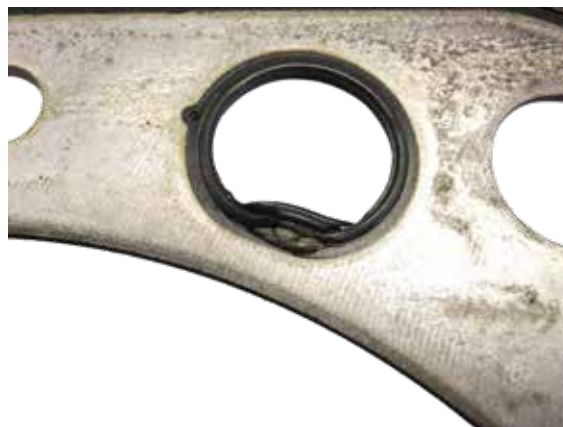
El elemento sellador de elastómero se ha desprendido de la placa portante. En la ranura de la junta hay partículas de suciedad.

Se aplicó adicionalmente pasta sellante en la placa metálica portante. Debido a la vulcanización, el elemento sellador de elastómero sufrió una presión adicional y fue desplazado de su posición. Por tanto resultó una fuga de aceite. La sedimentación de partículas de suciedad del aceite aceleró el daño.

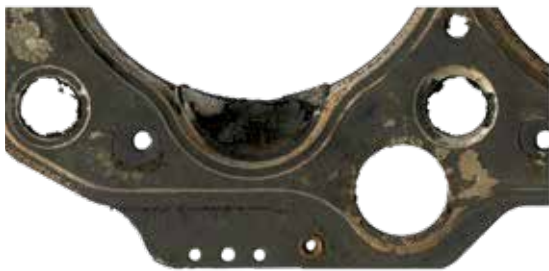
La junta de culata metálica de varias capas está fuertemente dañada en la zona de la solapa de turbulencia debido a la acción mecánica.

La cámara de turbulencia del primer cilindro se ha soltado durante el servicio de marcha y se ha caído dentro de la cámara de combustión. La consecuencia de esto son graves daños en la culata, así como en el mecanismo de distribución de válvulas y en los pistones.

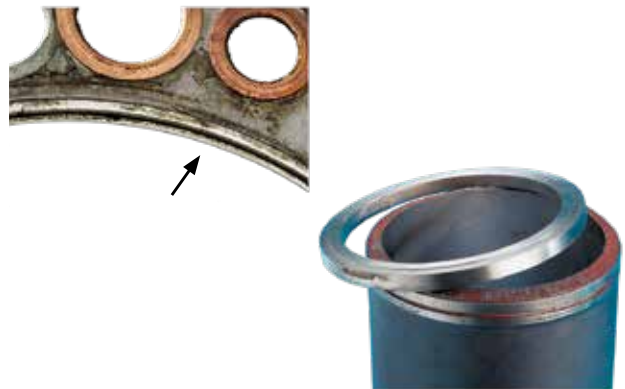
El collar de camisa ha comprimido por completo el borde metálico de la cámara de combustión de la junta de culata en el interior. Las fuerzas extremas durante el arranque han roto completamente el collar de la camisa, lo que ha provocado un daño grave en el motor.

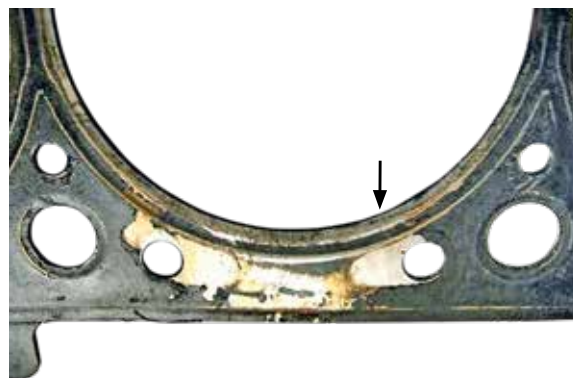
El incipiente ennegrecimiento en la zona del puente de la capa funcional muestra el proceso de destrucción provocado por un chiptuning no profesional.

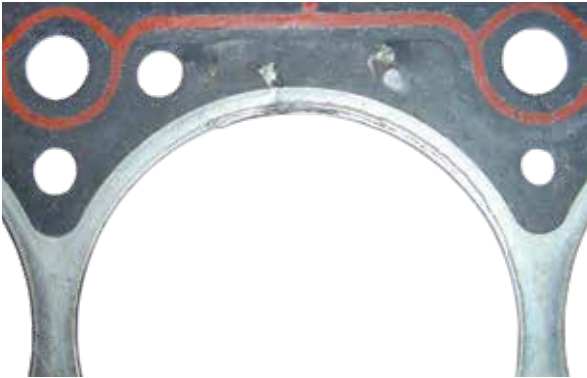
| <p><b>2. Avería de la junta de culata por daños por picado</b></p> <p><b>CUADRO DE DAÑOS</b></p> <p>El borde metálico de la cámara de combustión presenta abolladuras y deformaciones visibles. Por tanto ocurre una fundición del borde con el material blando. El borde metálico de la cámara de combustión suele presentar en esas zonas un aspecto metálico brillante y el material blando presenta rastros de quemaduras.</p> | | | |
| | | <p><b>CAUSA</b></p> <p>El ajuste del motor (avance del encendido) no se ha realizado siguiendo las instrucciones del fabricante. Por eso se produce una sobresolicitación térmica y mecánica del motor. La combustión descontrolada produce ondas de choque con presiones extremas y elevadas temperaturas generando una sobresolicitación de los componentes del motor. Los daños más frecuentes se presentan en los pistones y en la junta de culata.</p> | |

| | | <p><b>OTRAS POSIBLES CAUSAS</b></p> <ul style="list-style-type: none"> <li>• Calidad insuficiente del combustible (octanaje demasiado bajo)</li> <li>• Relación de compresión demasiado elevada</li> <li>• Bujías de encendido con grado térmico erróneo o bujías de encendido averiadas</li> <li>• Ajuste incorrecto del encendido</li> </ul> <p><b>MEDIDA</b></p> <p>Cumplir con las prescripciones de montaje. Controlar el ajuste del motor inmediatamente después del montaje.</p> | |
