# Zylinderkopfdichtungen

Alles für die sichere Abdichtung.

# Motorschaden – Ausfallursache Zylinderkopfdichtung?

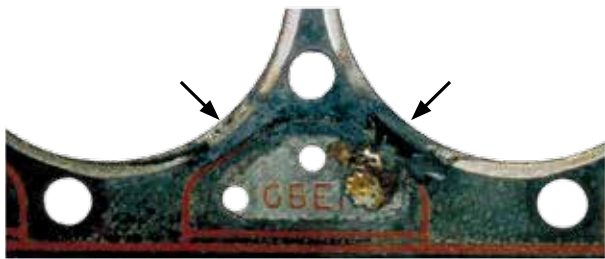
## 1. Ausfall der Nkw-Zylinderkopfdichtung durch Gasübertritt

Zwischen den Zylindern zwei und drei (Auslassbereich) ist starkes Gasüberblasen vorhanden. Der Dichtungsweichstoff ist im Bereich der Wasserlöcher zerstört.

Durch Nicht-Einhalten der vom Hersteller vorgeschriebenen Schraubenanziehmethode wurde die Zylinderkopfdichtung nicht ausreichend gespannt. Dadurch kam es zu einem Gasübertritt ins Kühlwasser. Die Folgen waren hoher Kühlmitteldruck und Verlust von Kühlmittel sowie die Zerstörung der Zylinderkopfdichtung.

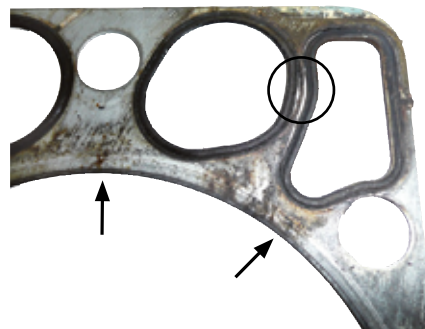
Am Stoßeldurchgang ist das Elastomer-Dichtelement vom Dichtungsträger losgelöst. Ebenso am Wasserdurchgang, wodurch ein starker Wasserverlust entsteht.

Eine nicht plane Oberfläche des Zylinderkopfs verursachte einen Gasübertritt. Die Elastomer-Dichtelemente wurden durch den starken Gasdruck von der Trägerplatte weggedrückt. Der Zerstörungsvorgang wurde durch den ständigen Volllastbetrieb des Motors beschleunigt.

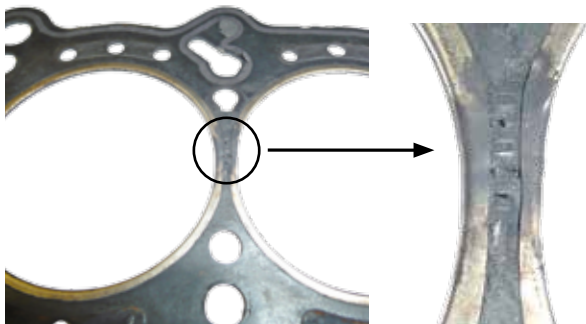
Durchgebrannter Brennraumsteg zwischen Zylinder eins und zwei.

Durch Nicht-Einhalten der vorgeschriebenen Schraubenzugmomente sowie durch Verwendung der alten Zylinderkopfschrauben wurde die Dichtung im zerstörten Bereich ungenügend gepresst und es kam zu einem Gasübertritt. Thermische Überlastung führte dann zur Zerstörung im Stegbereich.

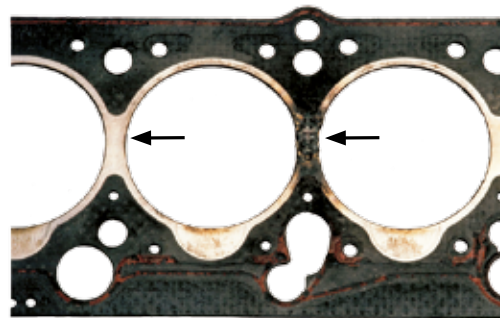
Brennraumsteg und Weichstoff zwischen Zylinder drei und vier verbrannt. Beginnende Dunkelfärbung zwischen Zylinder drei und zwei.

Unkontrollierter Verbrennungsablauf führte zu thermischer Überlastung des Dichtungsmaterials und in Folge zu dessen Zerstörung.

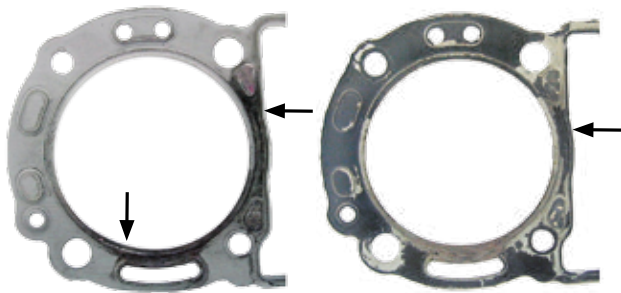
Die metallische Stopperlage und die Funktionslage zeigen eine deutliche Schwarzfärbung zum Kühlkanal. Eine Gasleckage entsteht zwischen der Stopperlage und der Funktionslage.

Nicht ausreichende Klemmkräfte durch zu geringes Schraubenzugsmoment, dadurch entstand eine ungenügende Dicht-  
pressung.

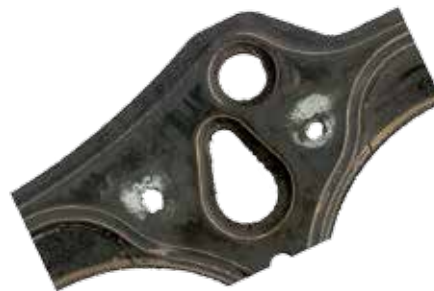
An der Mehrlagen-Metall-Zylinderkopfdichtung sind im Bereich der Wasserkanäle deutliche linienförmige Abdrücke zu sehen. Diese stammen von der Zylinderkopfdichtfläche und verlaufen in Richtung Brennraum. Die Wasserdurchgänge zeigen eine deutliche Hellfärbung.

Die Oberflächenstruktur des Zylinderkopfs war nur unzureichend bearbeitet bzw. wurde überhaupt nicht bearbeitet. Dadurch kam es zum Übertritt von Verbrennungsgasen in den Kühlkreislauf und zu thermischer Überlastung (Druckaufbau).

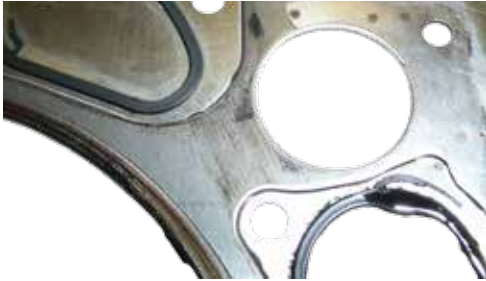
Im Bereich der Mediendurchgänge sind deutliche linienförmige Abdrücke zu sehen. Diese stammen von der Zylinderkopfdichtfläche und verlaufen in Richtung Brennraum.

Die Beschaffenheit der Oberflächenstruktur des Zylinderkopfs war zu grob bearbeitet bzw. wurde überhaupt nicht bearbeitet. Dadurch kam es zum Übertritt von Verbrennungsgasen in den Kühlkreislauf und zu thermischer Überlastung (Druckaufbau).

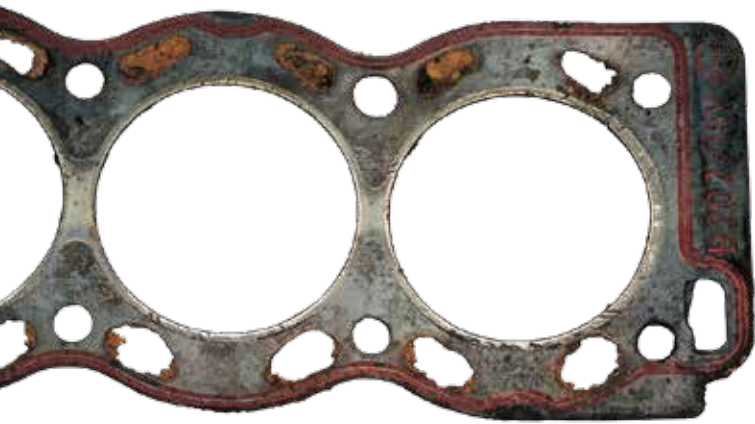
Eine Zylinderkopfdichtung, die durch Überhitzung ausgefallen ist, kann man beispielsweise sehr gut an den Aufwürfen des Weichstoffs in unmittelbarer Nähe der Wasserdurchgänge deutlich erkennen.

Bei thermischer Überlastung des Kühlsystems dringt Kühlmittel in die Weichstoffmatrix der Dichtung ein, verdampft dort durch die angrenzenden heißen Motorbauteile und löst den Weichstoff vom Metallträger. Dadurch entstehen die Aufwürfe.

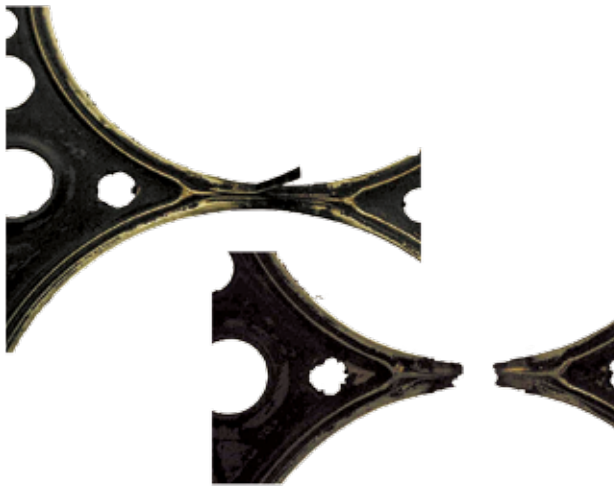
Bei dieser Bauart ist die metallische Funktionslage in die Brennraumabdichtung integriert. Sie ist hier im Stegbereich gebrochen. Deutliche Schwarzfärbung deutet auf überblasendes Verbrennungsgas hin.

Bauteilverzug führte zu überblasenden Verbrennungsgasen. Die dadurch auftretende thermische Überbelastung zerstörte die Metalllage.

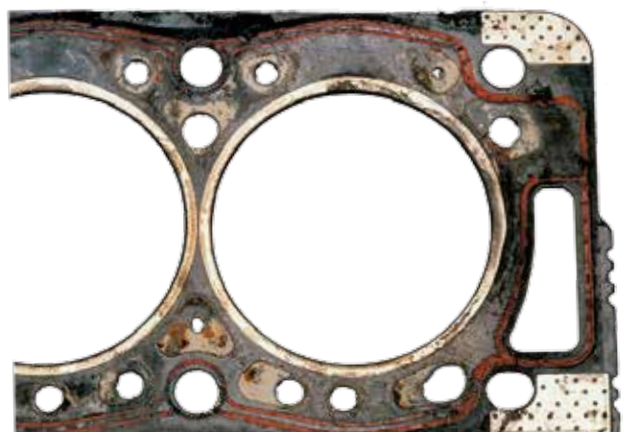
An den Wasserdurchgängen ist der frei liegende Dichtungsweichstoff stark aufgequollen.

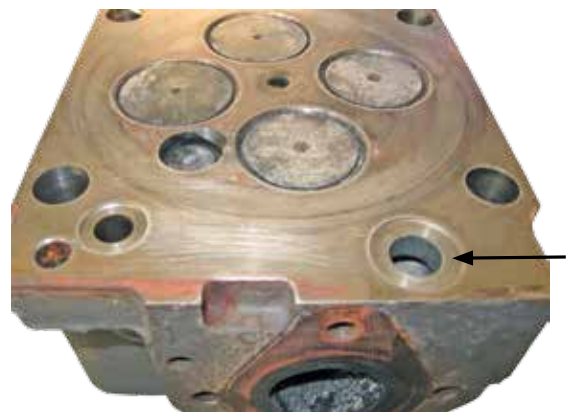
An einem Lkw-Motor trat Wasserverlust auf, der nach außen nicht erkennbar war. Die Ursache: Die Laufbuchse hatte eine poröse Stelle, die nur unter dem Mikroskop sichtbar war. Im Fahrbetrieb gelangte Wasser in den Verbrennungsraum und verdampfte. Auch in diesem Fall war nicht die Zylinderkopfdichtung die Ursache, sondern ein Werkstofffehler in Form eines Lunkers in der Laufbuchse.

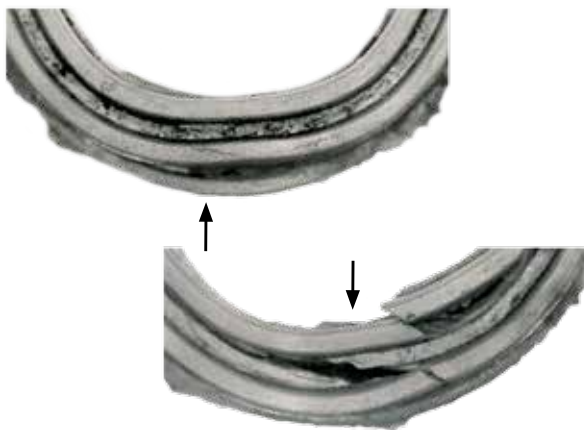
## 1. Ausfallursache Ölleckage, Dichtelement bei Montage des Zylinderkopfs zerstört (Lkw)

Die elastomeren Dichtelemente sind von der Trägerplatte weggedrückt und zerschnitten/gerissen.

Sorgfältige Vorbereitung und Durchführung der Montagearbeiten. Die Dichtung muss nach wiederholtem Aufsetzen des Zylinderkopfs auf Schädigung geprüft werden.

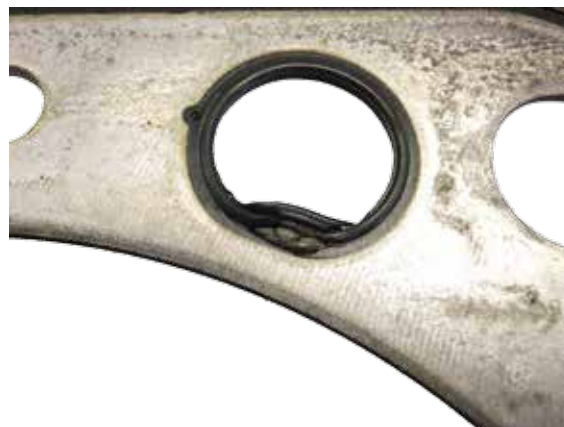
## 2. Ausfallursache Ölundichtheit, Dichtmasse an Dichtelement (Lkw)

Das elastomere Dichtelement ist von der Trägerplatte weggedrückt. Schmutzpartikel befinden sich in der Dichtnut.

Auf die metallische Trägerplatte wurde zusätzlich Dichtmasse aufgetragen. Durch Ausvulkanisation wurde das elastomere Dichtelement zusätzlich unter Druck gesetzt und weggedrückt. Ölaustritt war die Folge. Ablagerungen von Schmutzpartikeln aus dem Öl haben den Schaden beschleunigt.

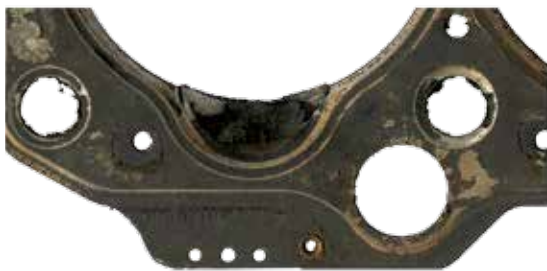
Die Mehrlagen-Metall-Zylinderkopfdichtung ist im Wirbellappenbereich durch mechanische Einwirkung sehr stark beschädigt.

Die Wirbelkammer für den ersten Zylinder hat sich während des Fahrbetriebs gelöst und ist in den Verbrennungsraum gefallen. Die Folge: sehr großer Schaden am Zylinderkopf sowie im Ventiltrieb und an den Kolben.

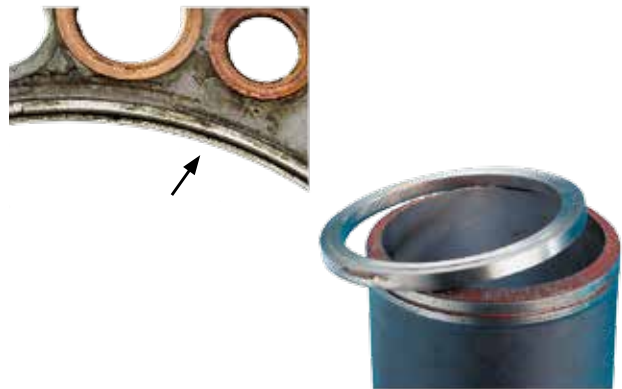
Die metallische Brennraumeinfassung der Zylinderkopfdichtung wurde innen durch den Buchsenbund vollkommen zusammengepresst. Der Bund der Laufbuchse wurde durch die extremen Kräfte beim Start total abgesprengt – ein schwerwiegender Motorschaden war die Folge.

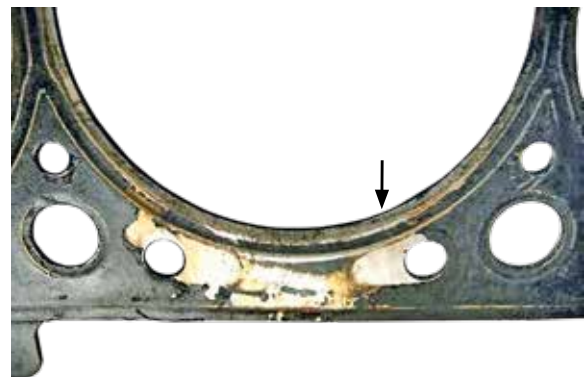
Beginnende Schwarzfärbung im Stegbereich der Funktionslage zeigt den Verlauf der Zerstörung, ausgelöst durch nicht fachgerechtes Chiptuning.

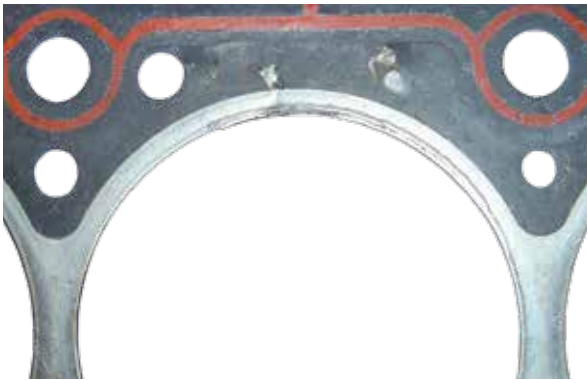
## 2. Ausfall der Zylinderkopfdichtung durch Klopf Schaden

An der metallischen Brennraumeinfassung sind deutliche Einbuchtungen und Verformungen zu sehen. Dies führt zur Verschmelzung der Einfassung und des Weichstoffs. Die Brennraumeinfassung ist an diesen Stellen dadurch meist metallisch blank und der Weichstoff weist Brandspuren auf.

Die Motoreinstellung (Frühzündung) wurde nicht nach Herstellervorgabe durchgeführt. Dadurch entsteht eine thermische und mechanische Überbeanspruchung des Motors. Die unkontrollierte Verbrennung erzeugt Stoßwellen mit extremen Drücken und hohen Temperaturen, wodurch Motorenteile überbeansprucht werden. Die häufigsten Schäden treten an Kolben und an der Zylinderkopfdichtung auf.
