Прокладки ГБЦ

Повреждение двигателя — причина в прокладке ГБЦ?

Причины и методы устранения

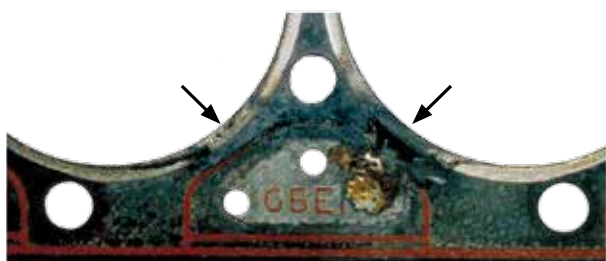
1. Выход из строя прокладки ГБЦ в грузовом автомобиле по причине утечки газа

Между вторым и третьим цилиндрами (зона выпуска) наблюдается сильная утечка газа. Материал прокладки в области контакта с водой поврежден.

Из-за несоблюдения инструкций производителя относительно затяжки болтов прокладка ГБЦ недостаточно уплотнена. В результате произошла утечка газа в контур охлаждающей жидкости. Результат — повышенное давление и потеря охлаждающей жидкости, а также повреждение прокладки ГБЦ.

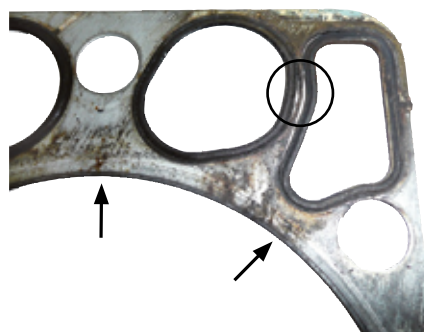
В месте прохода толкателя клапана эластомерная уплотнительная кромка отошла от несущей пластины. То же наблюдается в месте прохода воды, в результате чего происходит потеря воды.

Неровная поверхность головки блока послужила причиной утечки газа. Эластомерная уплотнительная кромка отсоединилась от несущей пластины в результате сильного давления газа. Постоянный режим нагрузки двигателя ускорил процесс разрушения.

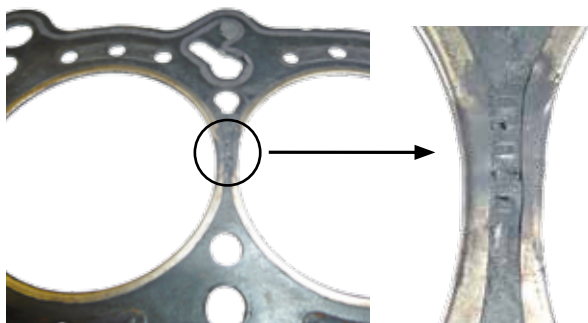
Прогорела перемычка в области камеры сгорания, между первым и вторым цилиндрами.

Из-за несоблюдения инструкций производителя относительно затяжки болтов или использования старых болтов прокладка ГБЦ оказалась недостаточно уплотнена в месте повреждения, что привело к утечке газа.

Термические перегрузки привели к повреждению перемычки.

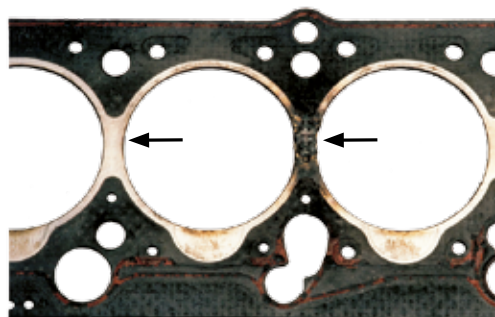
Перегорела перемычка и мягкий материал между третьим и четвертым цилиндрами. Почернение между третьим и четвертым цилиндрами.

Неконтролируемый процесс сгорания послужил причиной термической перегрузки и повреждения материала прокладки.

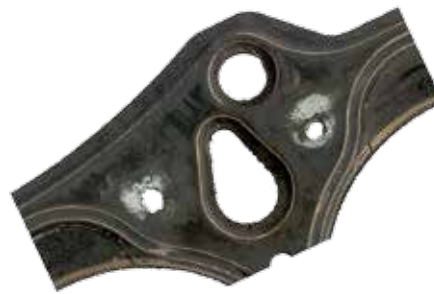
На многослойной металлической прокладке ГБЦ в области каналов ОЖ четко видны линейные отпечатки. Они вызваны трением о поверхность головки блока и проходят в направлении камеры сгорания. В области отверстий каналов ОЖ светлые пятна.

Поверхность головки блока обработана недостаточно или вообще не обработана. Результат — утечка газообразных продуктов сгорания в контур охлаждающей жидкости и термические перегрузки (рост давления).

- Из системы охлаждения недостаточно удален воздух, в результате нет циркуляции охлаждающей жидкости
- Проблемы с циркуляцией воды (насос, термостат, вентилятор)
- Перегрев двигателя в связи с высоким противодействием ОГ (например, поврежден каталитический нейтрализатор ОГ)

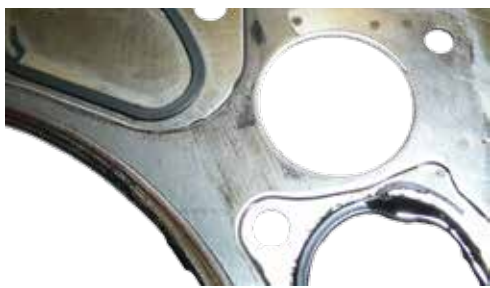
В области каналов ОЖ и масла четко видны линейные отпечатки. Они вызваны трением о поверхность головки блока и проходят в направлении камеры сгорания.

Поверхность головки блока обработана слишком грубо или вообще не обработана. Результат — утечка газообразных продуктов сгорания в контур охлаждающей жидкости и термические перегрузки (рост давления).

- Из системы охлаждения недостаточно удален воздух, в результате нет циркуляции охлаждающей жидкости
- Проблемы с циркуляцией воды (насос, термостат, вентилятор)
- Перегрев двигателя в связи с высоким противодавлением ОГ (например, поврежден каталитический нейтрализатор ОГ)

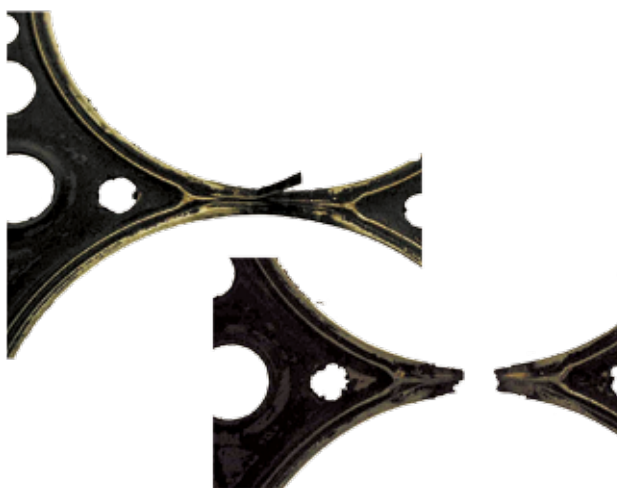
В данной конструкции металлический функциональный слой интегрирован в уплотнение в области камеры сгорания. Прокладка сломалась в области перемычки. Значительное почернение свидетельствует об утечке газообразных продуктов сгорания.

Перекося деталей привел к утечке газообразных продуктов сгорания. Результат — термическая перегрузка и повреждение металлического слоя.

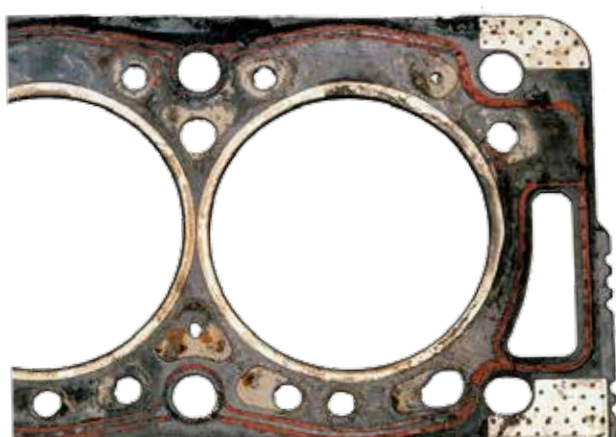
Возле отверстий системы охлаждения мягкий материал отсоединился и сильно разбух.

После монтажа двигателя воздух из системы охлаждения был выкачан не полностью. Это привело к перегреву двигателя и чрезмерному повышению температуры ОЖ. В результате образования пара мягкий материал прокладки в области отверстий системы охлаждения разбух и отсоединился от металлической основы.

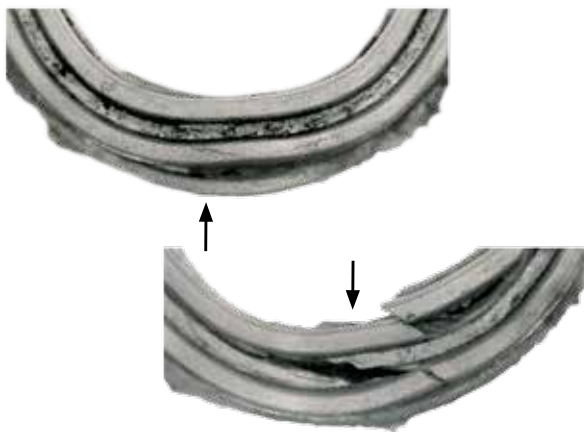
1. Утечка масла, уплотнительный элемент поврежден при монтаже головки блока цилиндров (грузовой автомобиль)

Эластомерная уплотнительная кромка оторвана от несущей пластины и повреждена.

Головка блока цилиндров устанавливалась несколько раз из-за неправильного позиционирования. В результате уплотнительная кромка была в некоторых местах слишком сильно прижата и разорвана краями головки блока.

Тщательная подготовка и аккуратное проведение монтажных работ. В случае неоднократной установки головки блока прокладку следует проверить на отсутствие повреждений.

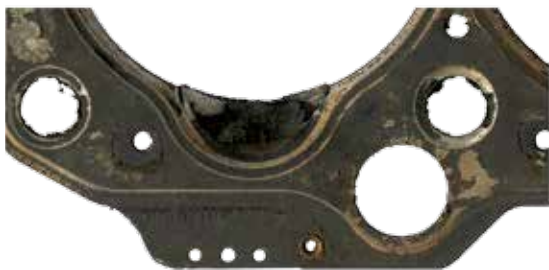
1. Повреждение прокладки ГБЦ отсоединившейся форкамерой

Многослойная металлическая прокладка ГБЦ имеет значительные механические повреждения в области края вихревой камеры.

Во время движения вихревая камера первого цилиндра отсоединилась и упала в камеру сгорания. Результат: серьезное повреждение головки блока, привода клапанов и поршня.

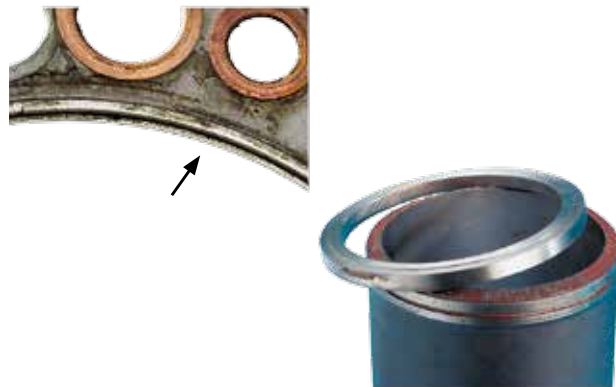
Металлическая окантовка камеры сгорания (прокладки ГБЦ) полностью сдавлена изнутри буртиком гильзы. Буртик гильзы оторван в результате воздействия внешних сил при пуске, в итоге — серьезная поломка двигателя.

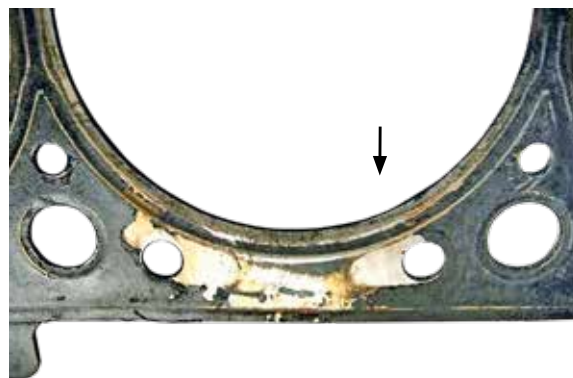
Начинающееся почернение в области перемычки функционального слоя говорит о повреждении, вызванном неквалифицированным чип-тюнингом.

Неконтролируемый процесс сгорания вызвал высокочастотные колебания. В результате ударные волны привели к повреждению перемычки.

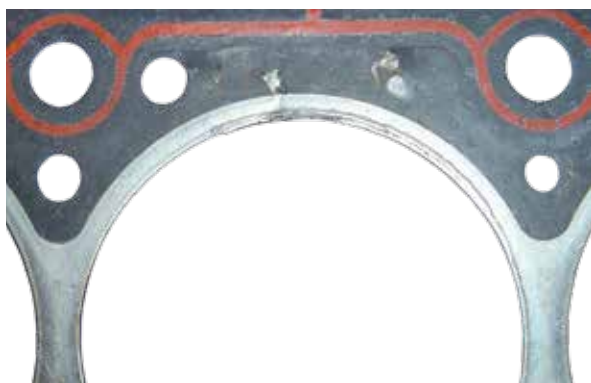
На металлической окантовке камеры сгорания отчетливо видны вогнутости и изменение контуров. Это ведет к оплавлению окантовки и мягкого материала. Окантовка камеры сгорания в этих местах имеет металлический блеск, а мягкий материал — следы прижога.

Двигатель отрегулирован не в соответствии с предписаниями производителя (раннее зажигание). Результат — термические и механические перегрузки двигателя. Неконтролируемый процесс сгорания ведет к образованию ударных волн с экстремальными скачками давления и температуры, что является чрезмерной нагрузкой на компоненты двигателя. Чаще всего повреждаются поршни и прокладка ГБЦ.

- Низкое качество топлива (слишком низкое октановое число)
- Слишком высокая степень сжатия
- Неправильно установлено калильное число или дефектные свечи зажигания
- Неправильная установка зажигания
