# Tipps vom Dichtungsprofi

## Motorausfall – ist die Zylinderkopfdichtung schuld?

# Thermische Überlastung an der Metall-Weichstoff-Zylinderkopfdichtung

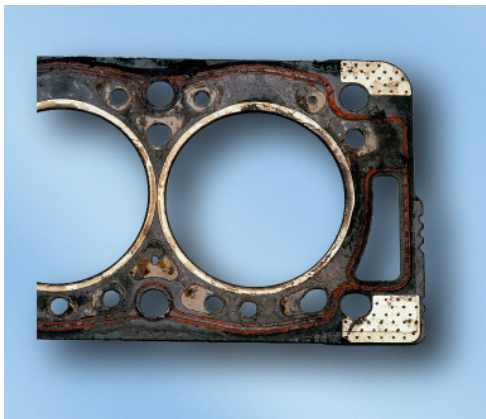
An den Wasserdurchgängen ist der frei liegende Dichtungsweichstoff stark aufgequollen.

Nach der Montage des Motors wurde das Kühlsystem unzureichend entlüftet. Es kam zur Überhitzung des Motors durch zu hohe Kühlmitteltemperatur. Dampfbildung führte zum Aufquellen des Weichstoffmaterials der Dichtung im Wasserkanalbereich. In Folge löste sich der Dichtungsweichstoff vom Metallträger.

- Funktionsweise des Kühlkreislaufs eingeschränkt durch Wasserpumpe oder Thermostat
- Wasserdurchfluss im Kühlsystem (z. B. im Kühler) durch Kalkablagerungen eingeschränkt
- Verwendung von Kühlmittelzusatz, welcher nicht vom Motorenhersteller freigegeben ist

Nach der Montage darauf achten, dass eine sorgfältige Entlüftung des Kühlsystems durchgeführt wird.
