Sustitución de la junta de culata

Mercedes-Benz

OM 457 | OM 460

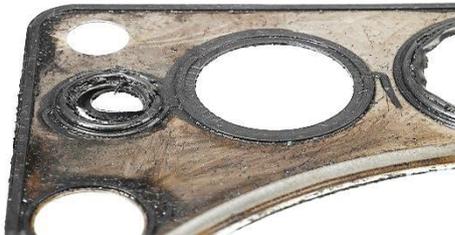
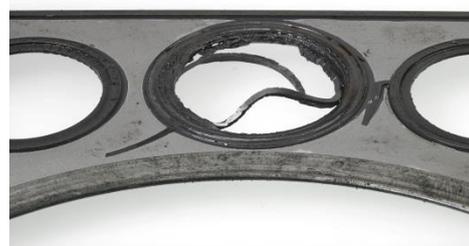
Al sustituir la junta de culata, en los motores de las series OM 457/OM 460 se producen problemas y daños regularmente, ya que la junta de culata colocada no coincide con la culata a pesar de equipararse los números de motor. El resultado son daños en el motor, unidos a elevados costes de reparación y al enfado de los clientes.

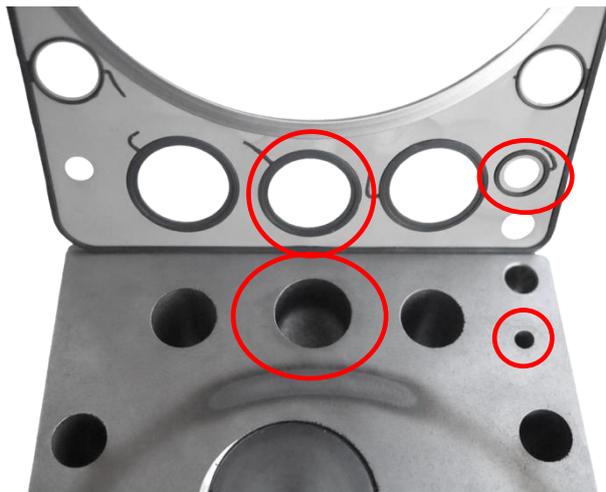
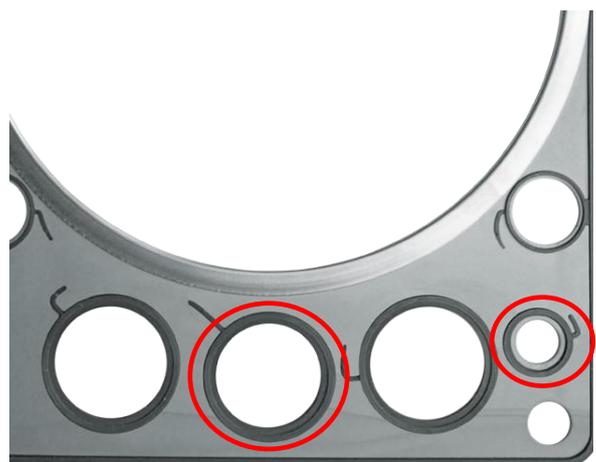
Hasta el número de motor 085588, se han montado culatas con superficies de estanqueidad lisas sin muescas.
(Junta de culata

462.451 - Altura de los perfiles de estanqueización elastómeros: 1,8 mm)

- Culatas con muescas grabadas y juntas de culata con perfil de estanqueización aumentado (☞ 462.202)
- Culatas sin muescas y juntas de culata con perfil de estanqueización liso (☞ 462.451)
