# Tipps vom Dichtungsprofi

# Ausfall einer Nkw-Zylinderkopfdichtung durch Montagefehler

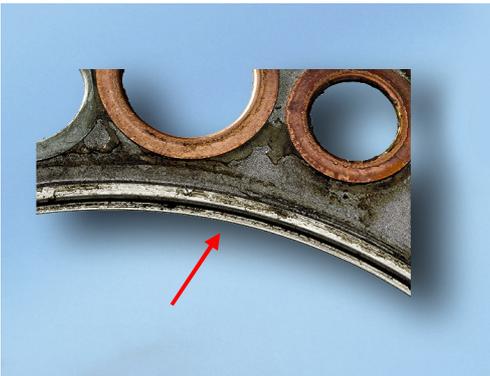
Die metallische Brennraumeinfassung der Zylinderkopfdichtung wurde innen durch den Buchsenbund vollkommen zusammengepresst. Der Buchsenbund der Laufbuchse wurde durch die extremen Kräfte beim Start total abgesprengt (siehe Bild rechts) – ein schwerwiegender Motorschaden war die Folge.

Bei der Montage der Zylinderkopfdichtung wurde der Brennraumdurchmesser der eingebauten Zylinderkopfdichtung nicht überprüft. Es wurde eine Dichtung verwendet, deren Design in den Durchgangsbohrungen ähnlich aussah wie bei der ausgebauten Zylinderkopfdichtung, die jedoch einen kleineren Brennraumdurchmesser hatte.

Die Zylinderkopfdichtung vor der Montage auf den Buchsenbund auflegen und prüfen, ob dies ohne Kraftanwendung möglich ist.
