# Прокладки ГБЦ

Все для надежного уплотнения.

# Повреждение двигателя — причина в прокладке ГБЦ?

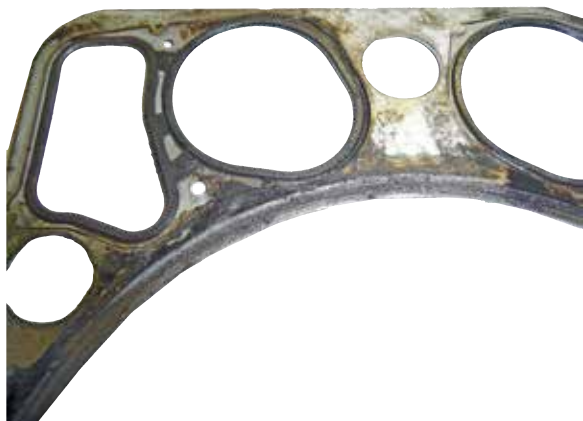
Отчетливым знаком служит почернение металлической окантовки или мягкого материала прокладки. Из-за высокой температуры газообразных продуктов сгорания мягкий материал в этих местах подвергается повышенным термическим нагрузкам и даже может воспламениться. Часто газ проникает в контур охлаждающей жидкости. Установить этот факт можно по пузырькам

газа в радиаторе или по перегреву контура ОЖ (давление в контуре повышается, и жидкость выходит через перепускной клапан радиатора — потеря охлаждающей жидкости). В самом худшем случае окантовка полностью повреждается. Однако равномерное окрашивание по контуру отверстия камеры сгорания является нормальным и зависит от используемой стали и покрытия поверхности.

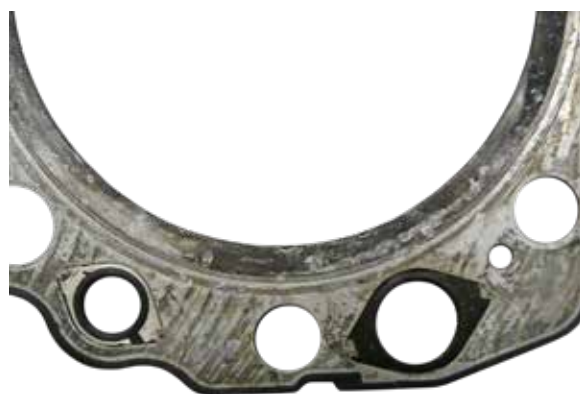
Режим полной нагрузки непосредственно после холодного старта вызывает сильные толчки между картером (чугун) и головкой блока цилиндров (алюминий), что служит дополнительной нагрузкой для прокладки. Кроме того, усилие предварительной затяжки болтов ГБЦ в этих условиях низкое, что вызывает интенсивное движение в области уплотнительного зазора между картером и головкой блока цилиндров.

Особенно в двигателях грузовых автомобилей бывает, что необходимый выступ гильзы по незнанию или в результате ошибки при монтаже выставлен неправильно, подложка гильзы в блоке цилиндров не обработана должным образом или гильза недостаточно запрессована. В результате гильзы цилиндра опускаются слишком низко и необходимое уплотнительное усилие не достигается. Отработавшим газам открыт доступ к другим участкам прокладки, где они оказывают разрушающее воздействие на эластомерные элементы или мягкий материал прокладки в области контакта с ОЖ или маслом.

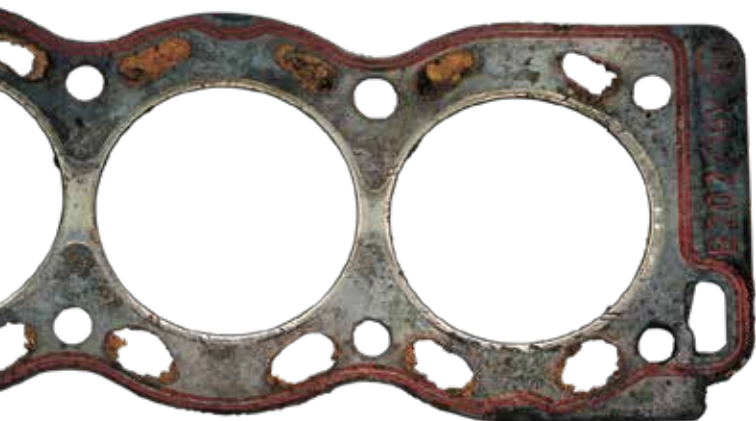
Повреждения прокладки ГБЦ, вызванные перегревом, во многих случаях связаны с нарушением функций компонентов двигателя. Причина может быть в водяном насосе, неоткрывающемся термостате или засорении радиатора известковым налетом (нет протока). Недостаток воды или наличие воздуха в системе охлаждения после монтажа головки блока цилиндров также могут стать причиной проблемы.

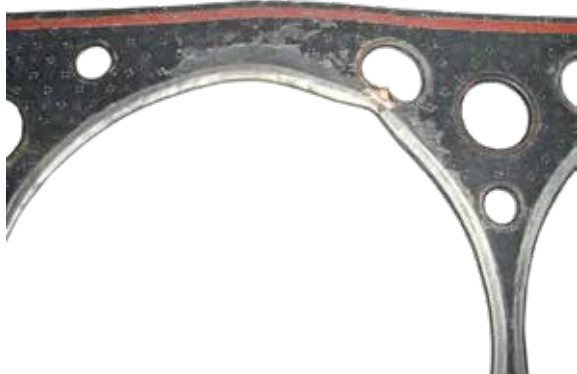
Повреждение прокладки в результате неравномерного протекания процесса сгорания на практике случается очень часто.

При этом, как правило, речь идет о повреждении головки бензинового двигателя. В таких случаях происходит неконтролируемый процесс сгорания.

Следствие — термические и механические перегрузки компонентов. Прокладка головки блока цилиндров является одной из самых уязвимых деталей двигателя и может противостоять таким экстремальным нагрузкам в течение непродолжительного времени. В результате неконтролируемого процесса сгорания образуются ударные волны, сопровождаемые экстремальными скачками

давления (свыше 100 бар) и высокими температурами (свыше +3700 °С). Прокладки, поврежденные в результате детонации, легко узнать по замятой окантовке камеры сгорания.
