# Уплътнениена главата на цилиндъра

Всичко за сигурното уплътнение.

# Повреди по двигателя – причина за отказа уплътнението на главата на цилиндъра?

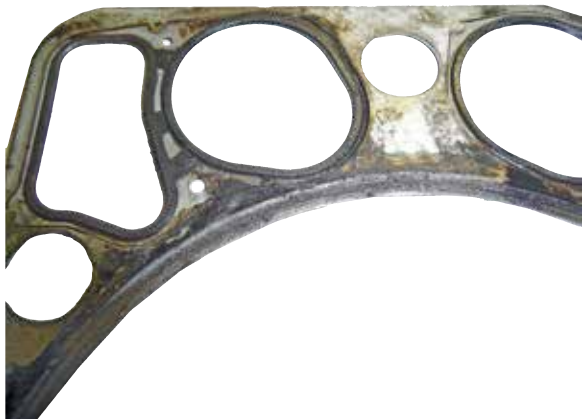
Ясен индикатор са видимите оцветявания в черно на металните обвивки, съотв. на граничещия участък от уплътнението с мек материал. На тези места мекият материал се претоварва термично от високите температури и може дори да изгори. Газовете често намират път в кръга на охлаждане. Това може да се установи чрез надигащите се мехури газ в охладителя, както и от прегряването на кръга на охлаждане (налягането в кръга на охлаждане се повишава и охладителят изтича през предпазния вентил – загуба на охладител). В най-лошия случай следствието е пълната деструкция на обвивката.

В противоречие на това равномерното оцветяване на външния слой на горивната камера се приема като нормално и зависи от стоманата и използваното повърхностно покритие.

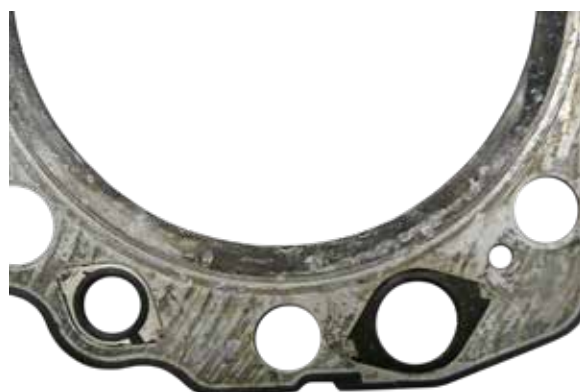
Най-вече при двигателите на камионите се получава така, че поради некомпетентност превишаващата дължина на втулката не е по задание или заради монтажна грешка е поставена неправилно, опорната повърхност на втулката в цилиндровия блок не е обработена или втулката не е достатъчно пресована. Така опорните втулки хлъзват и се губи необходимото налягане на уплътнението. В задните участъци на уплътнението се освобождава път за горивните газове, където те разрушават еластомерните уплътняващи елементи, съотв. и мекия материал на уплътнението на проходите на водата и маслото.

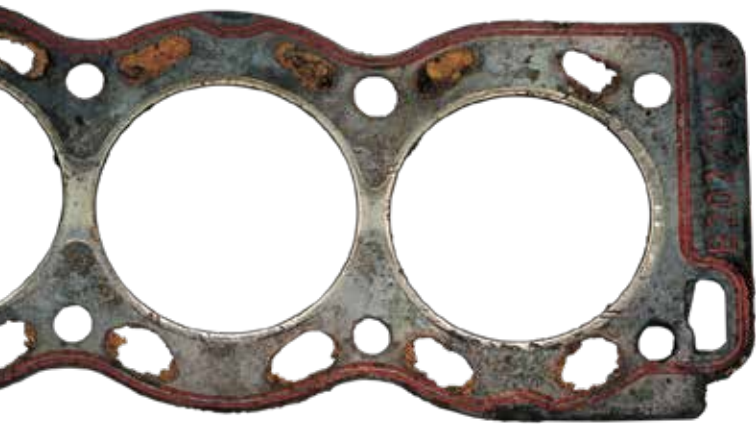
Повреди по уплътненията на главата на цилиндъра, причинени от прегряване, в много случаи са причина за нефункциониращи двигателни детайли. Това може да е водната помпа, неотварящ се термостат или запушен от варовикови отлагания охладител (няма поток). Причината може да бъде и в недостатъчното количество вода в охладителната система или неправилното обезвъздушаване на охладителния кръг след монтаж на главата на цилиндъра.

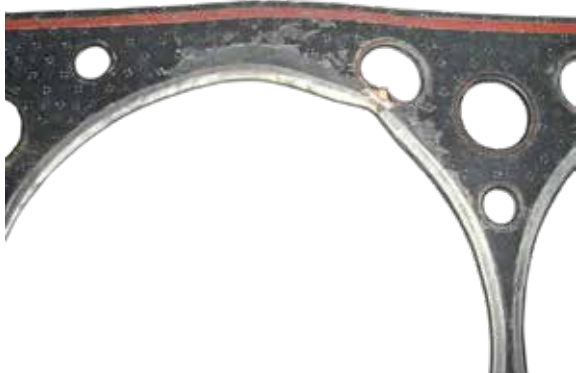
Много често става въпрос за щети от детонация при бензиновите мотори. При този процес става въпрос за неконтролирано протичане на горивния процес.

Проблемът тук е причиненото термично и механично претоварване на детайлите. Уплътнението на главата на цилиндъра е една от най-заstraшените части на двигателя и не може дълго да устоява на тези екстремни натоварвания. При неконтролираното протичане на горивния процес се получават ударни вълни, съпътствани от екстремно бързо покачване на налягането (над 100 bar) и изключително високи температури (много над +3700 °C). Уплътнения на главата на цилиндъра с щети от детонация се разпознават често по деформираната обвивка на горивната камера.
