Garnituri de chiulasă

Motor avariat – cauza garnitura de chiulasă?

Cauze reale și măsuri

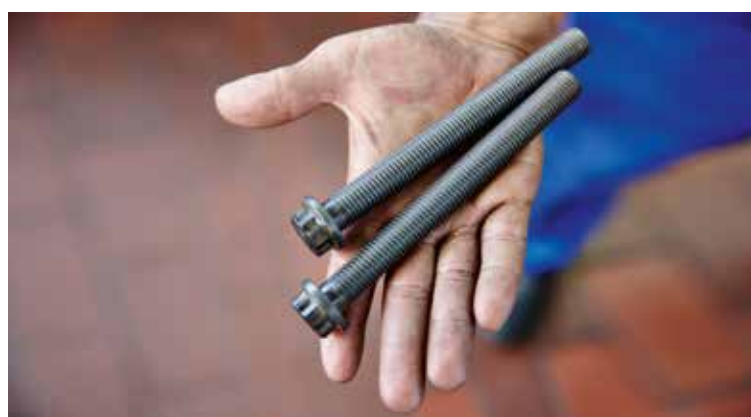
În plus, noile șuruburi de chiulasă trebuie strânse folosind procedurile și succesiunea de strângere stabilite de producătorii de motoare și garnituri. Strângerea la cuplul și unghiul necesar determină utilizarea dorită a caracteristicii șurubului, atingându-se diferențe foarte mici ale forței de tracțiune. Șuruburile sunt strânse dincolo de limita de elasticitate până în zona de deformare plastică.

Pe lângă alungirea plastică însoțită de o reducere a secțiunii tijei sau a filetelui, un șurub folosit suferă modificări și în ceea ce privește proprietățile de rezistență și dilatare a materialului șurubului. Din cauza acestor transformări nu mai este garantată distribuirea uniformă a tensiunii și elasticității în tija șurubului, care compensează dilatările pieselor componente și mișcările relative în construcția motoarelor moderne. Un alt aspect se referă la faptul că, la șuruburile deja folosite, pasul filetelui este deformat pe o parte din cauza forței de tracțiune mari (vezi figura din partea dreaptă). Filetele fabricate prezintă în stare originală o toleranță de 6 g, adică de ordinul sutimilor de milimetri, dar după doar o singură utilizare aceste valori depășesc limitele de toleranță. Și tratamentele de suprafață ale șuruburilor de chiulasă dezvoltate special, care garantează condiții de frecare extrem de favorabile sub reazem și în filet, ating coeficienții de frecare dorțiți de 0,12 – 0,14 μ doar în stare nouă și nedeteriorată.

Pentru o reparație corespunzătoare a îmbinării de etanșare a chiulasei trebuie respectate, așadar, normele producătorului de motoare și garnituri. Doar în condițiile respectării acestor norme sunt posibile o tensionare optimă și o legătură de etanșare funcțională:

- folosiți o garnitură de chiulasă nouă și șuruburi noi
- respectați cuplurile de strângere și unghiurile de strângere
- respectați ordinea de strângere a șuruburilor
- utilizați piese componente ale motoarelor fără torsiuni, curățate
- montajul este permis doar personalului de specialitate instruit
- folosiți unelte de calitate

Utilizarea șuruburilor deja folosite și alungite plastic este strict interzisă. Astfel se previn daunele consecutive, ca de ex. scurgeri, și diversele costuri de reparații rezultate de aici, clienții nervoși și pierderile de imagine.

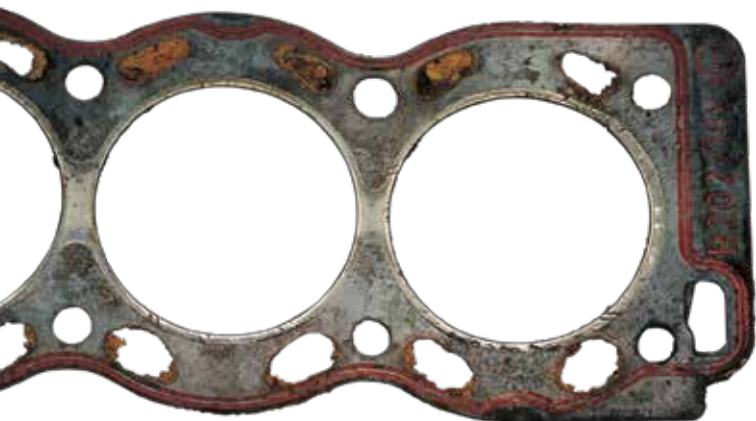
Căldura distructivă

Avariile la garniturile de chiulasă, produse de supraîncălzire, au în multe cazuri drept cauză o componentă nefuncțională a motorului. Poate fi vorba despre pompa de apă, un termostat care nu se deschide sau un radiator înfundat din cauza depunerilor de calcar (nu are debit). Alte cauze pot fi și deficitul de apă în sistemul de răcire sau un circuit de răcire care nu a fost bine dezaerat după montajul unei chiulase.

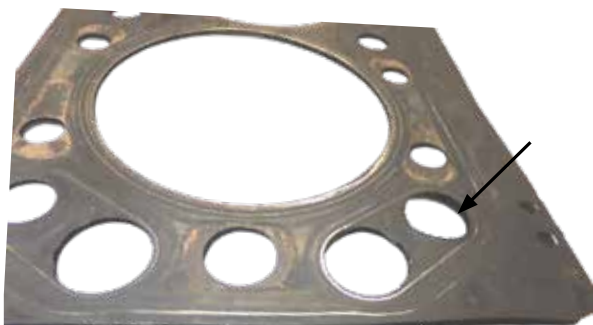
După reparații, se fac deseori reclamații din cauza unor scurgeri de ulei sau lichid de răcire. În multe cazuri, cauza este însă considerată a fi un montaj al chiulasei neefectuat 100% profesionist. De ex., atunci când instrucțiunile de montaj nu au fost respectate exact.

O garnitură necentrată la așezarea chiulasei, de ex. din cauza lipsei știfturilor/manșoanelor de centrare, poate cauza scurgeri/neetanșeitate. Acest lucru se întâmplă atunci când elementele de etanșare ale garniturii de chiulasă nu sunt poziționate exact acolo unde sunt prevăzute din punct de vedere constructiv. Garniturile de chiulasă care au fost montate în acest mod pot fi deseori recunoscute după găurile deformate pentru introducerea șuruburilor. Neetanșeități apar foarte frecvent la găurile pentru uleiul de presiune, din cauza poziționării incorecte a garniturii de chiulasă.

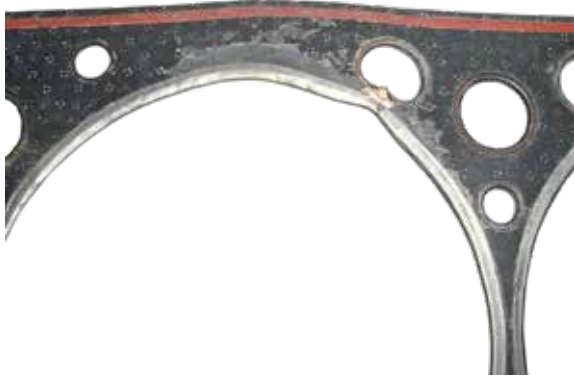
Deteriorările garniturilor de chiulasă produse de o ardere neregulată apar foarte des în practică.

Deseori este vorba de avarii determinate de bătaie la motoarele pe benzină. În acest proces se ajunge la arderi necontrolate.

Problematică este suprasolicitarea termică și mecanică a componentelor. Garnitura de chiulasă este una dintre cele mai periclitate

componente și poate rezista la aceste solicitări extreme numai pentru scurt timp. Prin procesul de ardere necontrolat sunt produse unde de șoc cuplate cu o creștere extrem de rapidă a presiunii (peste 100 de bari) și temperaturi ridicate (mult peste +3.700 °C). Garniturile de chiulasă cu avarii determinate de bătaie se pot recunoaște deseori prin bordurile strivite de la camera de combustie.
