# Zylinderkopfdichtungen

Alles für die sichere Abdichtung.

# Motorschaden – Ausfallursache Zylinderkopfdichtung?

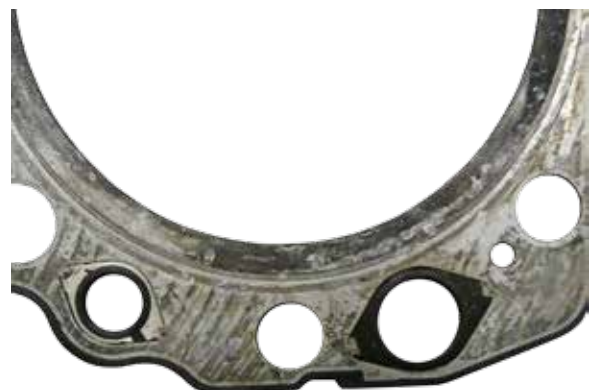
Besonders bei Lkw-Motoren kommt es vor, dass das vorgeschriebene Buchsenüberstandsmaß durch Unkenntnis nicht vorhanden ist oder durch Montagefehler falsch eingestellt wurde, die Buchsenauflage im Motorblock nicht nachgearbeitet oder die Buchse ungenügend eingepresst wurde. Dadurch senken sich die Laubbuchsen ab und die notwendige Dicht-  
pressung geht verloren. Den Verbrennungsgasen ist der Weg in die hinteren Bereiche der Dichtung frei gemacht, wo diese dann die elastomeren Dichtelemente bzw. den Dichtungsweichstoff an den Wasser- und Öldurchgängen zerstören.

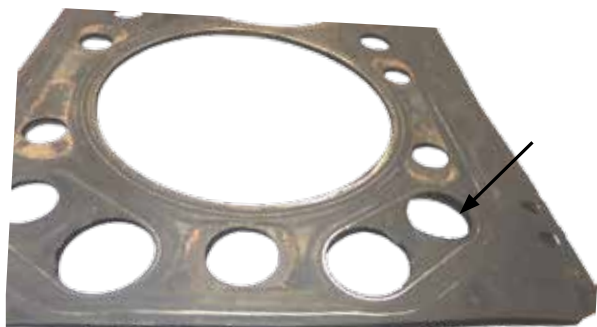
Eine beim Aufsetzen des Zylinderkopfs nicht zentrierte Dichtung, z. B. durch fehlende Zentrierstifte/-hülsen, kann Undichtheit/Leckage verursachen. Dies tritt ein, wenn die Dichtelemente der Zylinderkopfdichtung nicht exakt dort positioniert werden, wo sie konstruktiv vorgesehen sind. Zylinderkopfdichtungen, die so montiert wurden, erkennt man oft an verformten Schraubendurchgangslöchern. Besonders häufig treten Undichtheiten an Druckölbohrungen durch Versatz der Zylinderkopfdichtung auf.

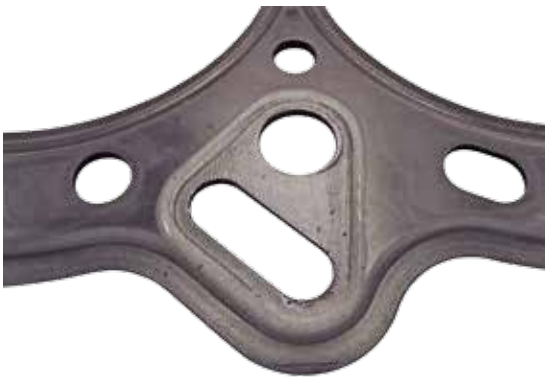
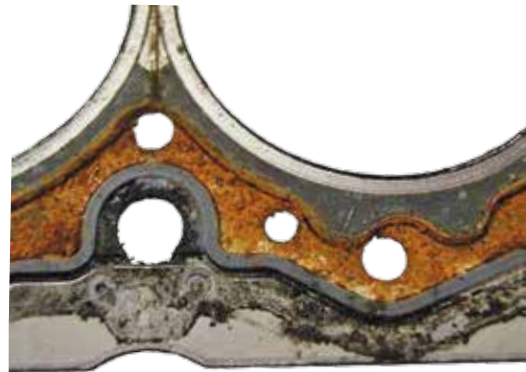
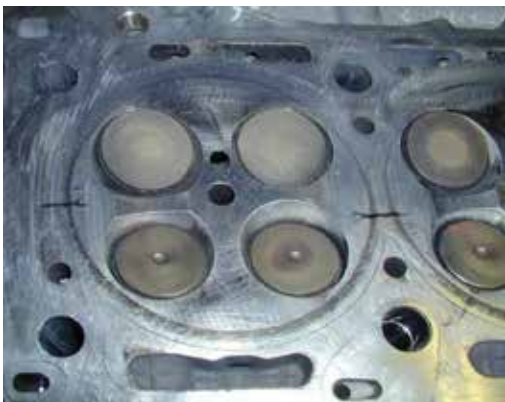
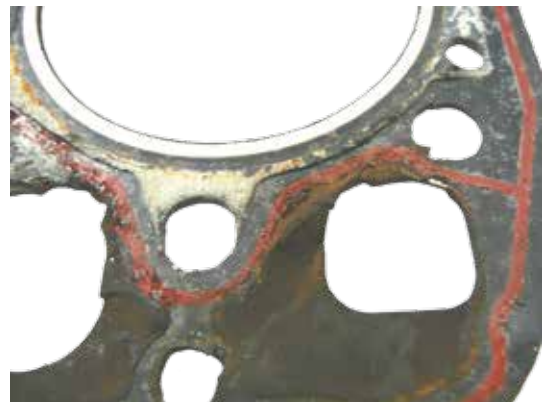
## 1. Ausfallursache Ölleckage, Dichtelement bei Montage des Zylinderkopfs zerstört (Lkw)

Die elastomeren Dichtelemente sind von der Trägerplatte weggedrückt und zerschnitten/gerissen.

Auf die metallische Trägerplatte wurde zusätzlich Dichtmasse aufgetragen. Durch Ausvulkanisation wurde das elastomere Dichtelement zusätzlich unter Druck gesetzt und weggedrückt. Ölaustritt war die Folge. Ablagerungen von Schmutzpartikeln aus dem Öl haben den Schaden beschleunigt.

Sorgfältige Vorbereitung und Durchführung der Montagearbeiten. Die Dichtung muss nach wiederholtem Aufsetzen des Zylinderkopfs auf Schädigung geprüft werden.

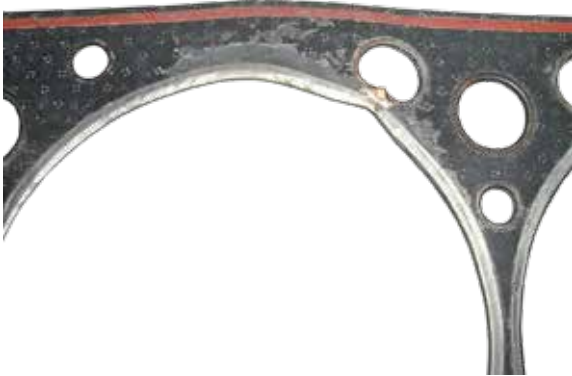
Problematisch daran ist die verursachte thermische und mechanische Überbeanspruchung der Bauteile. Die Zylinderkopfdichtung ist eines der gefährdetsten Motorenteile und kann diesen extremen Belastungen nur kurze Zeit Widerstand bieten. Durch den unkontrollierten Verbrennungsvorgang werden Stoßwellen erzeugt, die einhergehen mit extrem schnellem Druckanstieg (über 100 bar) und zusätzlich hohen Temperaturen (weit über  $+3.700^{\circ}\text{C}$ ). Zylinderkopfdichtungen mit Klopfschäden erkennt man häufig an verquetschten Brennraumeinfassungen.
