05/14

Remplacement du joint de culasse

Mercedes-Benz

OM 457 | OM 460

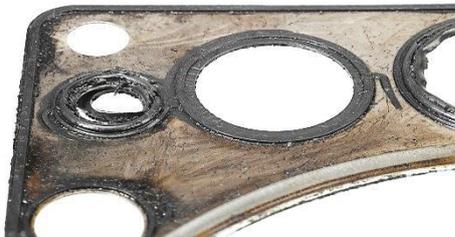
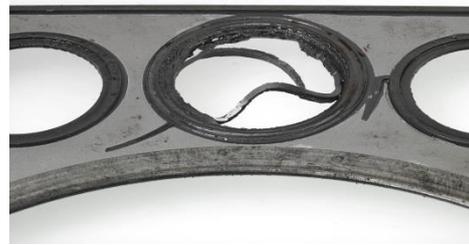
Lors du remplacement du joint de culasse, des problèmes et des dommages surviennent régulièrement avec les moteurs des séries OM 457/OM 460 parce que le joint de culasse utilisé ne convient pas à la culasse, même si le numéro de moteur a été vérifié auparavant.

Il en résulte des dommages du moteur entraînant des coûts de réparation élevés ainsi que le mécontentement des clients.

Jusqu'au numéro de moteur 085588, les culasses montées ont une surface d'étanchéité lisse sans rainures.
(Joint de culasse

462.451 - hauteur des profils d'étanchéité élastomères : 1,8 mm)

Veillez donc impérativement vérifier, avant de choisir les pièces de rechange, le type des culasses montées et les joints de culasse qui conviennent. Veuillez également observer les consignes de montage fournies par le fabricant.
