Un problème rencontré dans la pratique

Les grandes
**chaleurs, cause
de défaillance
du joint de culasse**

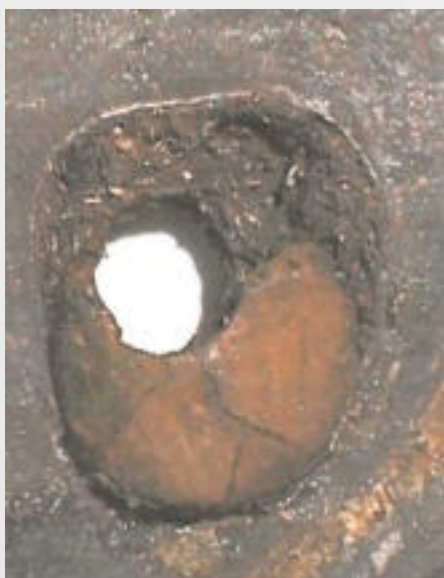
*Détail d'un trou
d'écoulement d'eau
endommagé*

Un joint de culasse (en métal doux) endommagé par une surchauffe peut être identifié à l'aspect de la matière molle à proximité des orifices d'écoulement de l'eau (voir figure). Le joint est cependant rarement la véritable cause du problème. Souvent celui-ci est provoqué par des éléments auxquels on ne pense pas spontanément, par exemple des composants de moteur en dysfonctionnement, comme la pompe à eau, le thermostat ou un radiateur bouché. Fréquemment, l'origine de la panne est même plus banale encore : un liquide de refroidissement incorrect ou périmé. Ce problème peut être évité très facilement.

On sous-estime souvent l'importance du liquide de refroidissement : celui-ci ne sert pas seulement à refroidir le moteur et comme antigel. Il a aussi pour fonction de protéger les surfaces de composant contre la corrosion, notamment les surfaces des alliages en aluminium, telles que les plans de joint de culasse. C'est à ce niveau qu'interviennent les inhibiteurs et glycols contenus dans le liquide. Ces ingrédients se raréfient cependant au fil du temps sous l'effet des charges thermiques dans le circuit de refroidissement du moteur en perdant ainsi leur caractéristique protectrice. La corrosion du joint de culasse marque le début de la détérioration graduelle du joint de culasse (cf. fig.). Comme moyen de prévention, il est recommandé de procéder à un contrôle et à un renouvellement réguliers du liquide de refroidissement.

- Respecter impérativement les instructions de service du constructeur du moteur
- N'utiliser que les liquides de refroidissement agréés par le constructeur pour être sûr de ne pas appliquer des produits inappropriés

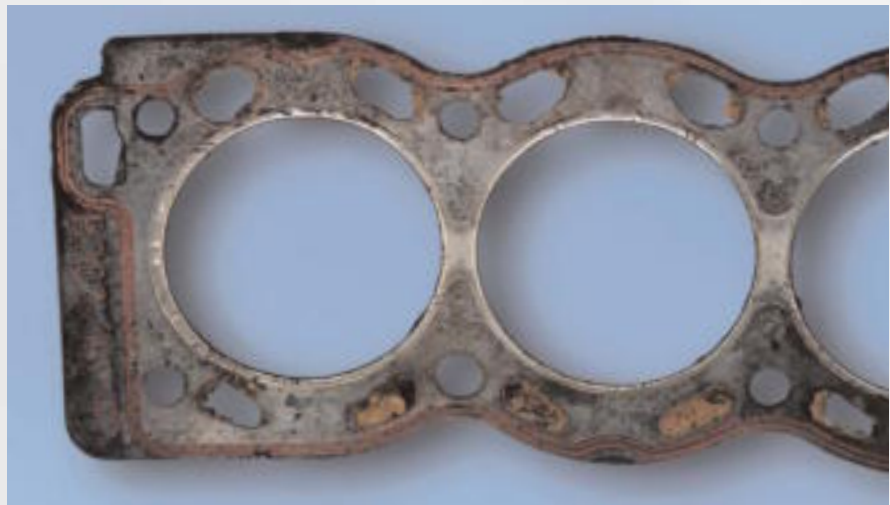
L'examen de joints de culasse défectueux ayant fait l'objet de réclamations révèle qu'une mauvaise composition du liquide de refroidissement ou un rapport de mélange incorrect du liquide de refroidissement et de l'eau est souvent à l'origine de la défaillance. Il est de ce fait particulièrement important de ne pas négliger ces « détails ».

Joint de culasse endommagé
