Reparaturlösung für die Dichtung der Wasserpumpe

B07.530 | BMW

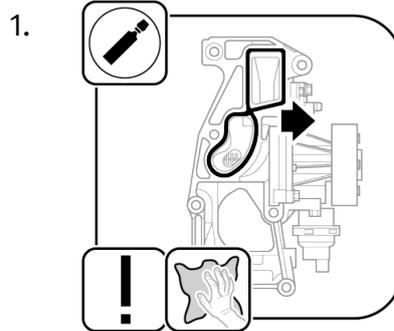
Mit einem geeigneten Werkzeug wird zunächst die alte Dichtung entfernt. Vor der Montage ist darauf zu achten, dass die Oberfläche sauber und frei von Rückständen ist. Um sicherzustellen, dass die Dichtung beim Einbau an der richtigen Stelle bleibt, müssen Dichtmassenpunkte (siehe Abbildung Nr. 2) angebracht werden. Damit die EPDM-Dichtung ihre Funktion bestens erfüllt, sollte eine Wartezeit von 30 Minuten nach der Montage eingehalten werden.
